LIFE IP NATUREMAN

N30-6 (Lund Bæk-delen)

Mulighedskatalog

VIBORG
KOMMUNE

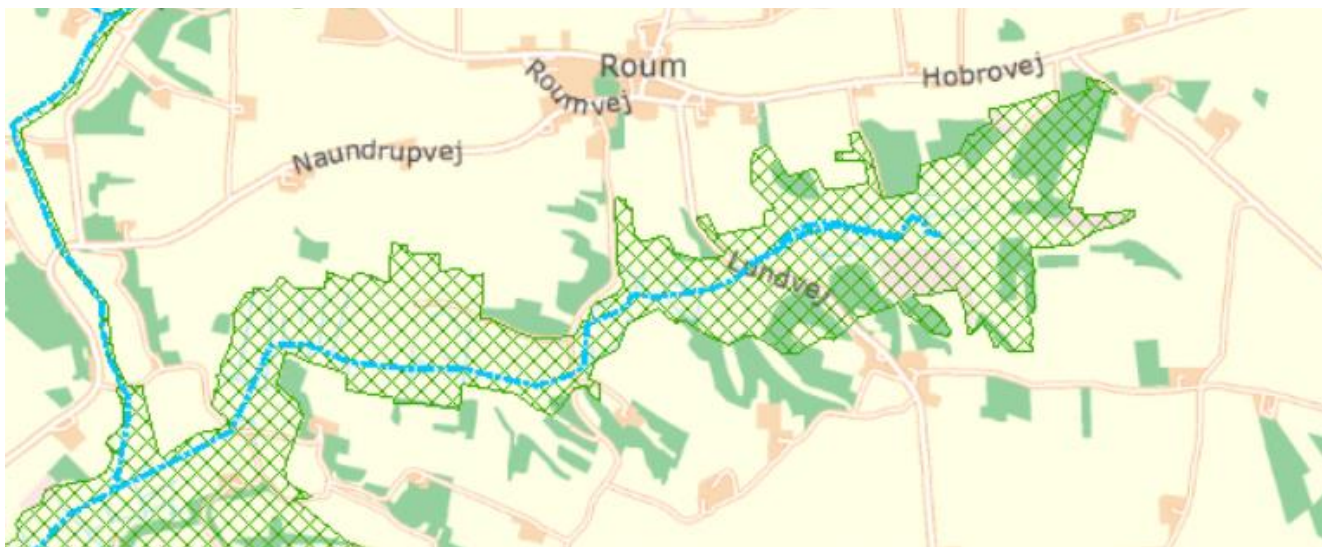
Figur 1: Oversigtskort med N2000-områdets afgræsning indtegnet (grøn skravering), offentligt vandløb med blå.

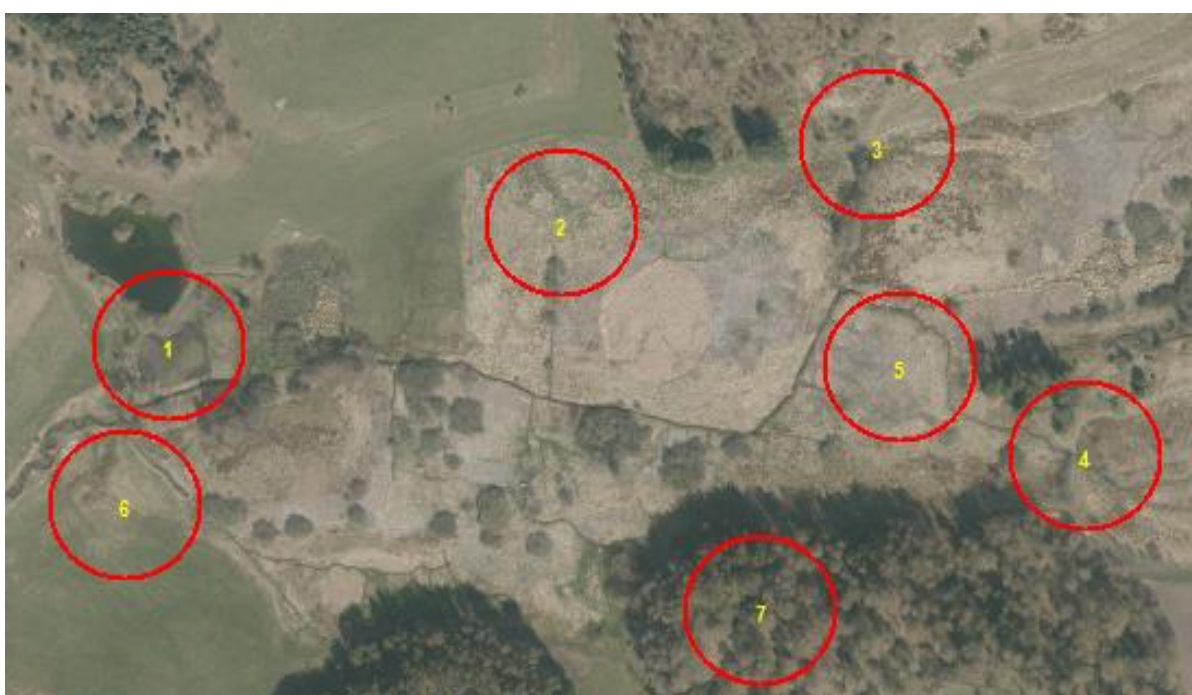
Figur 3: Udpegede lokaliteter med potentiale for at forbedre naturtilstand (østligste del)

Potentialerne som er identificeret i lodsejerdialogen, den botaniske forundersøgelse og de hydrologiske sonderinger er sammenfattet i nedenstående mulighedskatalog for område 1-7.

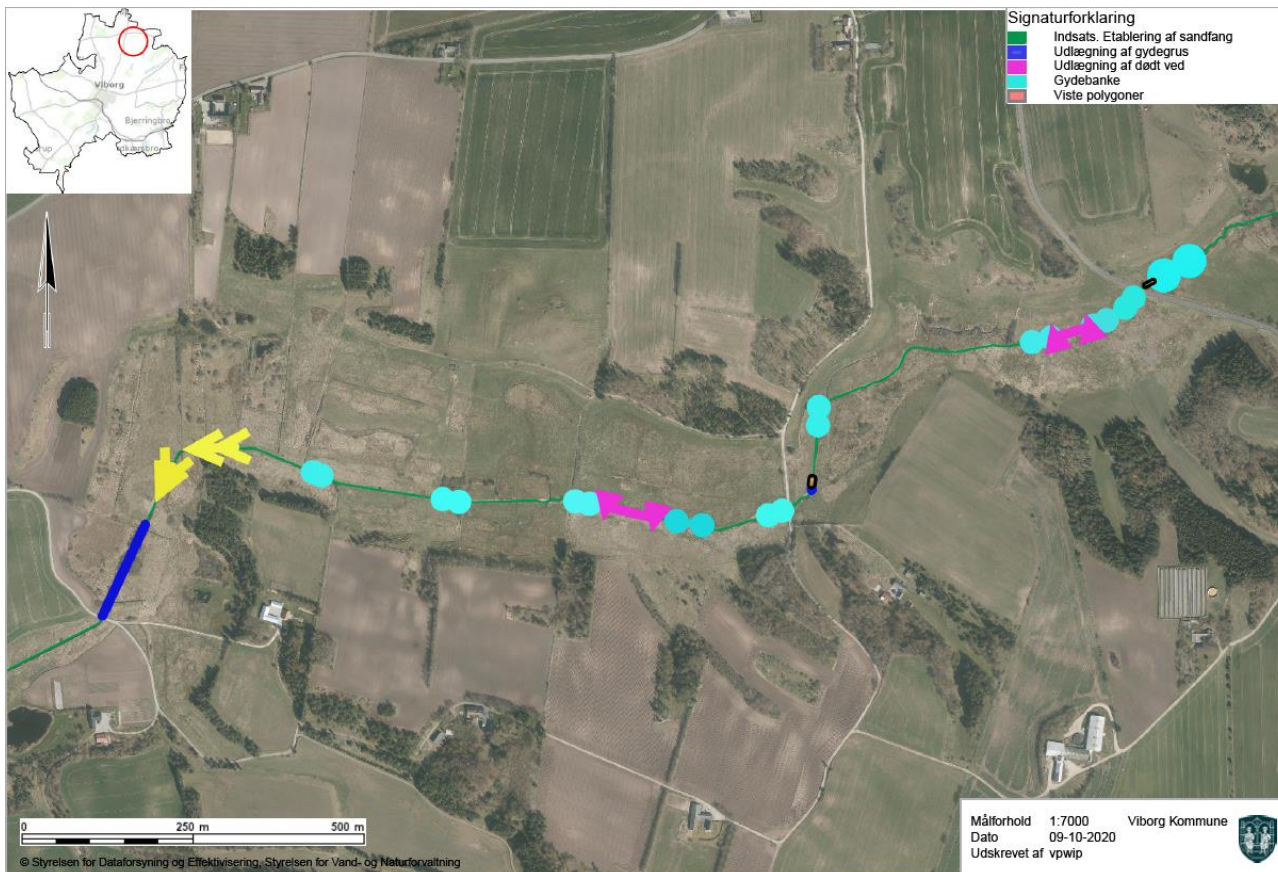
Vest for Lundvej gennemføres i 2021 en restaurering af selve vandløbet Lund Bæk, som led i gennemførelsen af vandområdeplan 2, hvor vandløbet er udpeget til indsats for at forbedre den økologiske tilstand. Restaureringen består af etablering af to sandfang, plantning af træer og udlægning af groft materiale (gydegrus, dødt ved m.m.). Projekt kort for vandløbsrestaureringen ses nedenfor som figur 5.

Figur 5: Kort over restaureringstiltag i Lund Bæk. Pink: udlægning af dødt ved. Turkis: udlægning af nye gydebanke. Gul pil: udlægning af grus og plantning af rød-el. Gul/sort: etablering af sandfang. Mørkeblå: Udlægning af skjulesten.

Vandløbsrestaureringen gennemføres så afvandingen af de omkringliggende arealer, herunder de kortlagte habitatnaturtyper, ikke påvirkes. Alle berørte lodsejere er indforståede med projektet. Der er megen sandvandring i vandløbet, så etableringen af sandfang vil forbedre forholdene for fisk og smådyr, der samtidig også tilgodeses ved udlægningen af gydegrus, dødt ved og skjulesten. Naturtypen "Vandløb med vandplanter" og arten Bæklampret er begge en del af udpegningsgrundlaget for N30, og bevaringsstatus for disse to tilgodeses således af vandløbsrestaureringen.

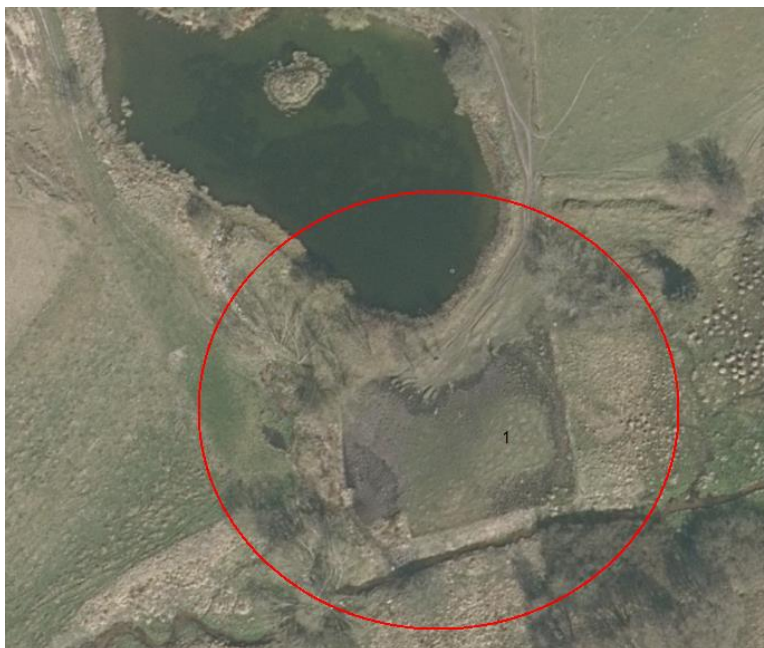
Område 1:

Tilstand: Fladt terræn, homogen vegetation, lav naturværdi. Afgræsses med robust kvægrace. Fungerer som vandingssted for kreaturer i området. Opdæmmet sø lige nord for får vand fra kildevæld. To grøfter går langs henholdsvis den østlige og vestlige side af det flade område. Der er et pænt fald i terrænet fra søen ned mod bækken.

Mulige tiltag: Her kan hydrologien ændres, så kildevandet i stedet for at samles i den opstemmede sø løber naturligt ned mod bækken. Alternativt kan den nederste del af de to grøfter lukkes, og måske kan der etableres en øst-vestgående sivegrøft for at fordele vandet. Tilgrænsende arealer har høj naturkvalitet med arter som trævlekrone, engkabbeleje og topstar.

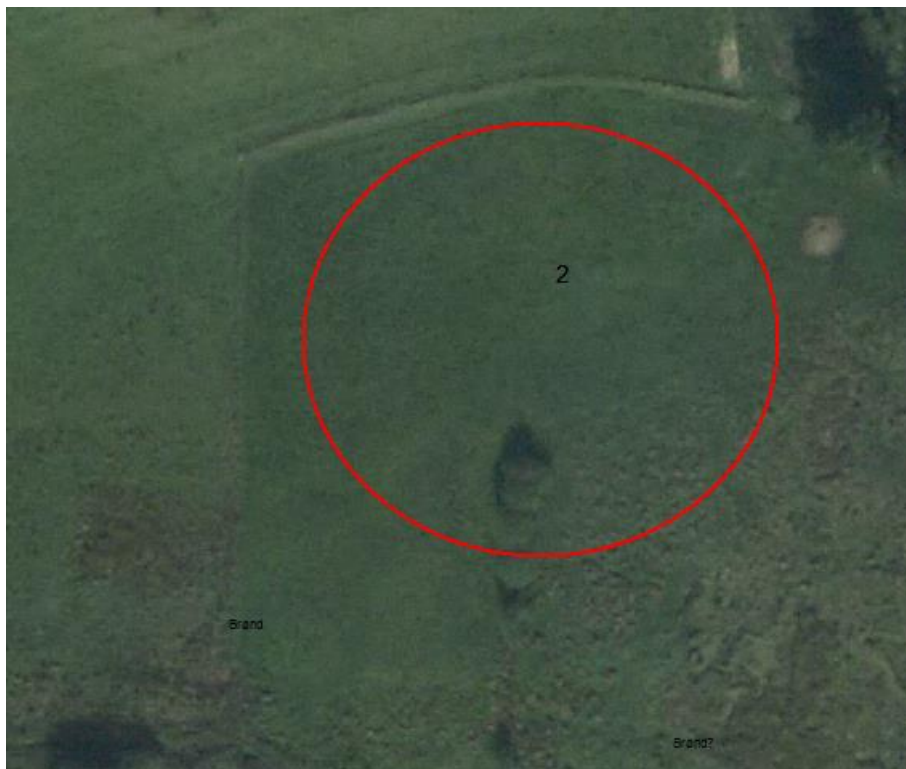
Område 2:

Tilstand: Området er tydeligt påvirket af kunstig hydrologi. Arealet afgræsses og domineres af mosebunke, lysesiv, alm. kvik og andre arter der indikerer lav naturværdi. Grøften på luftfoto er udløb fra en samlebrønd. Luftfotos viser omlægning i 2011 nord og nordvest for brønden. Øst for grøften er et kortlagt kildevæld, hvor der bl.a. er en stor bestand af næbstar.

Mulige tiltag: En ændret hydrologi og evt. et lidt højere græsningstryk kan give stort potentiale for udvidelse af det kortlagte kildevæld øst for grøften. Blokering af dræn og lukning af grøft kan skabe naturlig hydrologi.

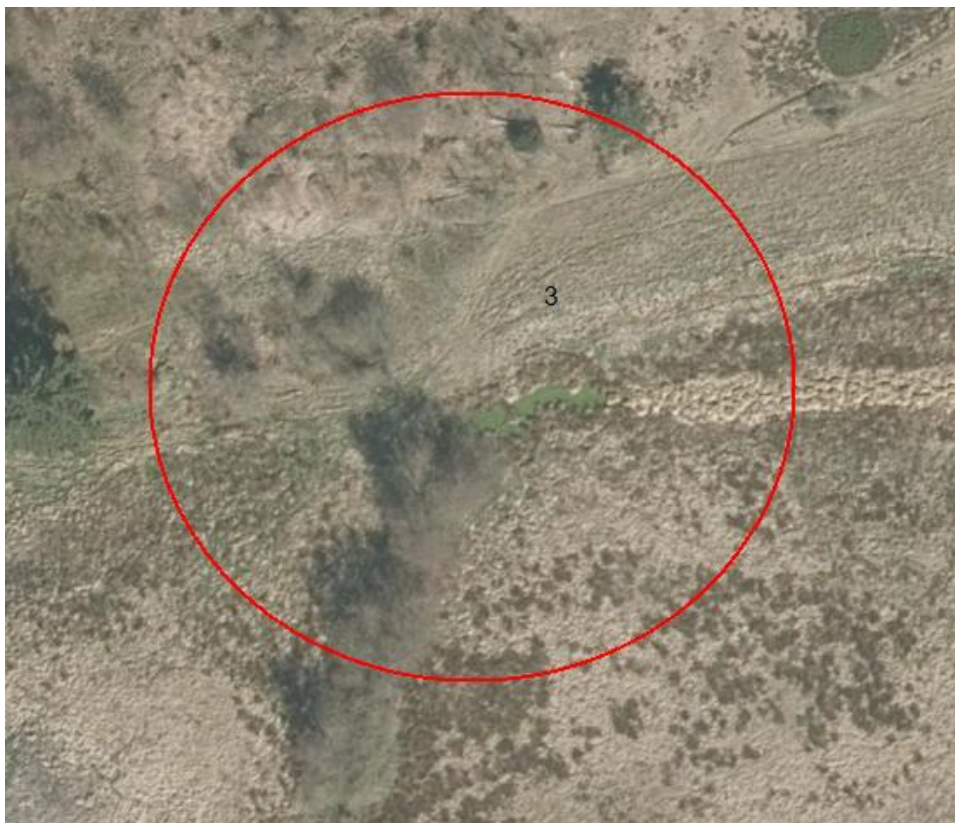
Område 3:

Tilstand: En nord-sydgående dybtliggende grøft med udgangspunkt i en samlebrønd. Rindende vand, men uklart hvor det kommer fra. Terrænet synes kunstigt hævet, måske af oprenset materiale fra bækken. Nord for brønden er en opdyrket "terrasse" mellem det lavere uopdyrkede areal og det stejle overdrev på skrænten. En gammel øst-vestgående grøft er tilgroet med topstar-tuer.

Mulige tiltag: Ved etablering af naturlig hydrologi (lukning af grøften) og ændring af terrænforhold omkring grøften er der godt potentiale for at skabe rigkær/kildevæld. Der er mulighed for sammenkædning med nærliggende kortlagt rigkær mod sydøst, som kan agere som frøkilde. De to arealer er allerede i samme hegn.

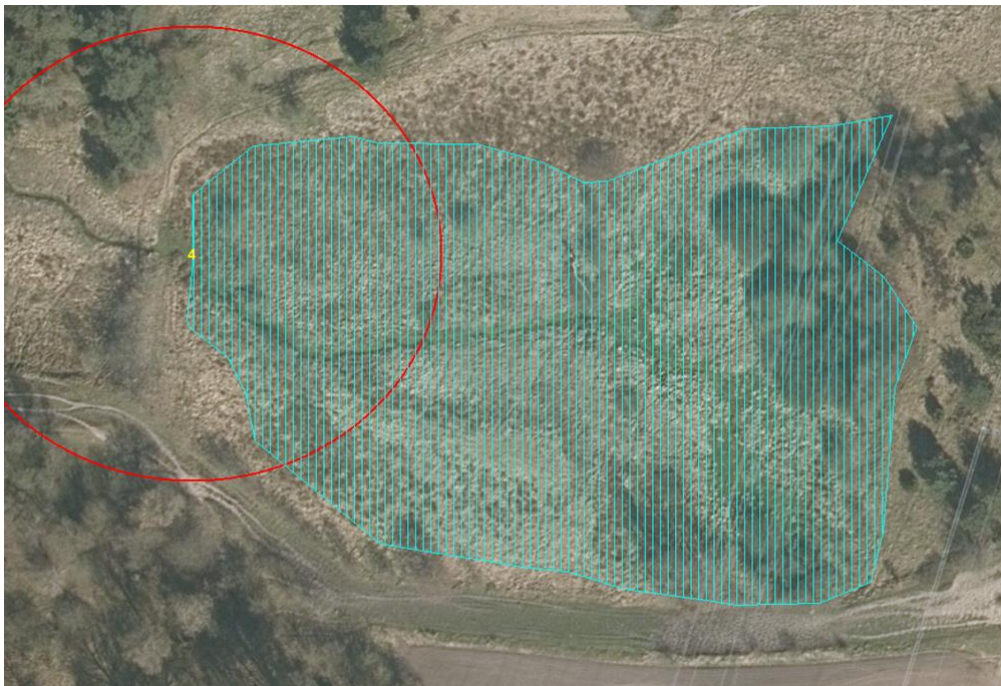
Område 4:

Tilstand: Det kortlagte kildevæld (turkis markering) har god naturkvalitet i den centrale og østlige del, mens den vestlige del er domineret af lysesiv, græsser, lodden dueurt og stor nælde. En forhøjning der krydser bækken (måske et dige eller en hævet drivvej) kan have en opdæmmende effekt for den vestlige del. Vandløbet er naturligt terrænnært.

Mulige tiltag: Et hårdere græsningstryk eller en anden race af græssende dyr vil kunne forbedre tilstanden. Det bør undersøges om diget/vejen har en opdæmmende effekt, og om det har kulturhistorisk/geologisk værdi, inden hydrologiske forbedringer overvejes.

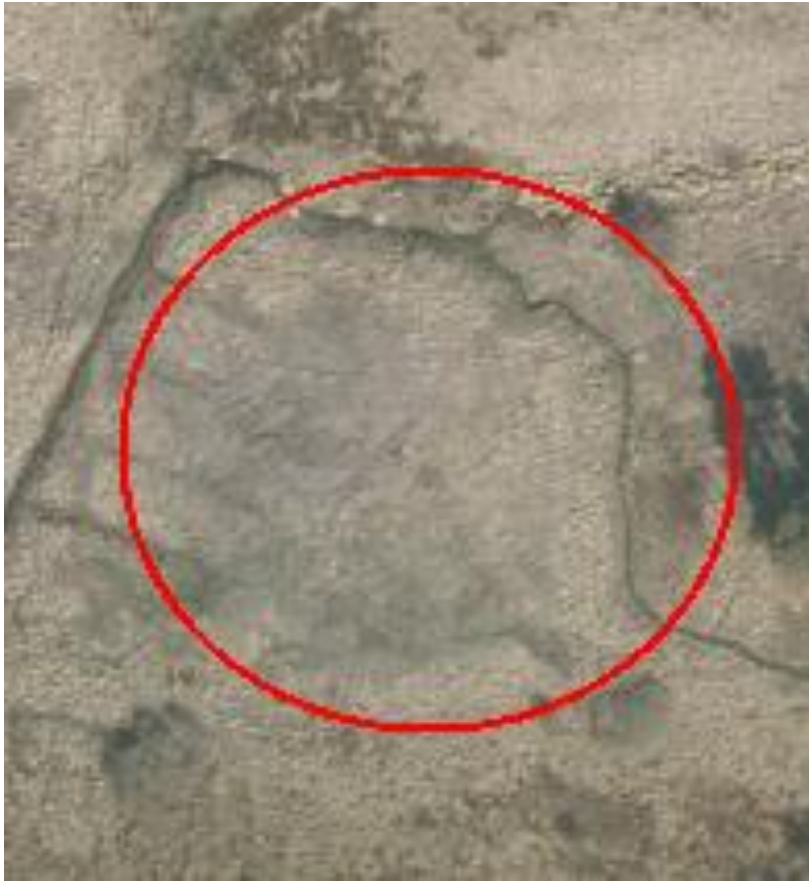
Område 5:

Tilstand: De gamle drængrøfter/drænrør der ses på luftfotos fører nu afstrømning af overfladevand til bækken. En bedre naturkvalitet er opstået ved den nordligste grøft, med bl.a. engkabbeleje, tuestar og toradet star. Vandløbet er ret terrænnært.

Mulige tiltag: Højere græsningstryk vil kunne forbedre naturtilstanden i området. Ændring af hydrologien vurderes derimod ikke at ville medføre en forbedret naturtilstand. At undlade at vedligeholde vandløbet vil give bedst effekt.

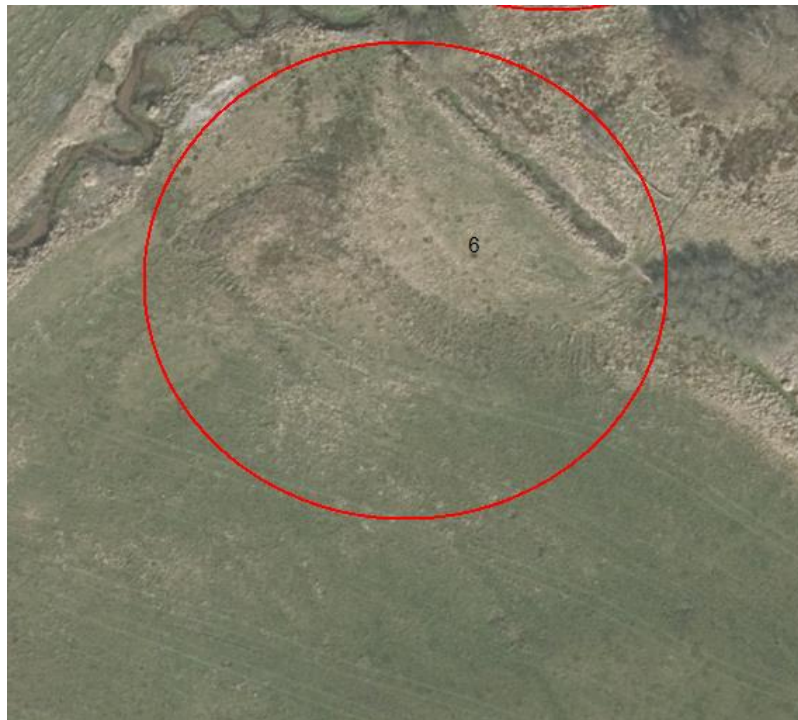
Område 6:

Tilstand: Nordlige hjørne af en kultur-eng, der afgræsses, men ikke med samme intensitet som resten af engen. Grøften mod nordvest er forholdsvis bred og ikke oprenset for nylig. Vandet i grøften er fra nærliggende kortlagt hængesæk og kildevæld ved skræntfoden. Vandløbet er ret terrænnært.

Mulige tiltag: Grøften kan ved at udelade/ meget nænsom vedligeholdelse af en smal strømrønde give mulighed for bedre naturkvalitet ved at vegetation med højere naturværdi vokser ind fra siderne.
