LIFE IP NATUREMAN

**FORUNDERSØGELSE
OVERORDNET VISION**

Virksund – Subregion N30-3

Skive Kommune, december 2021

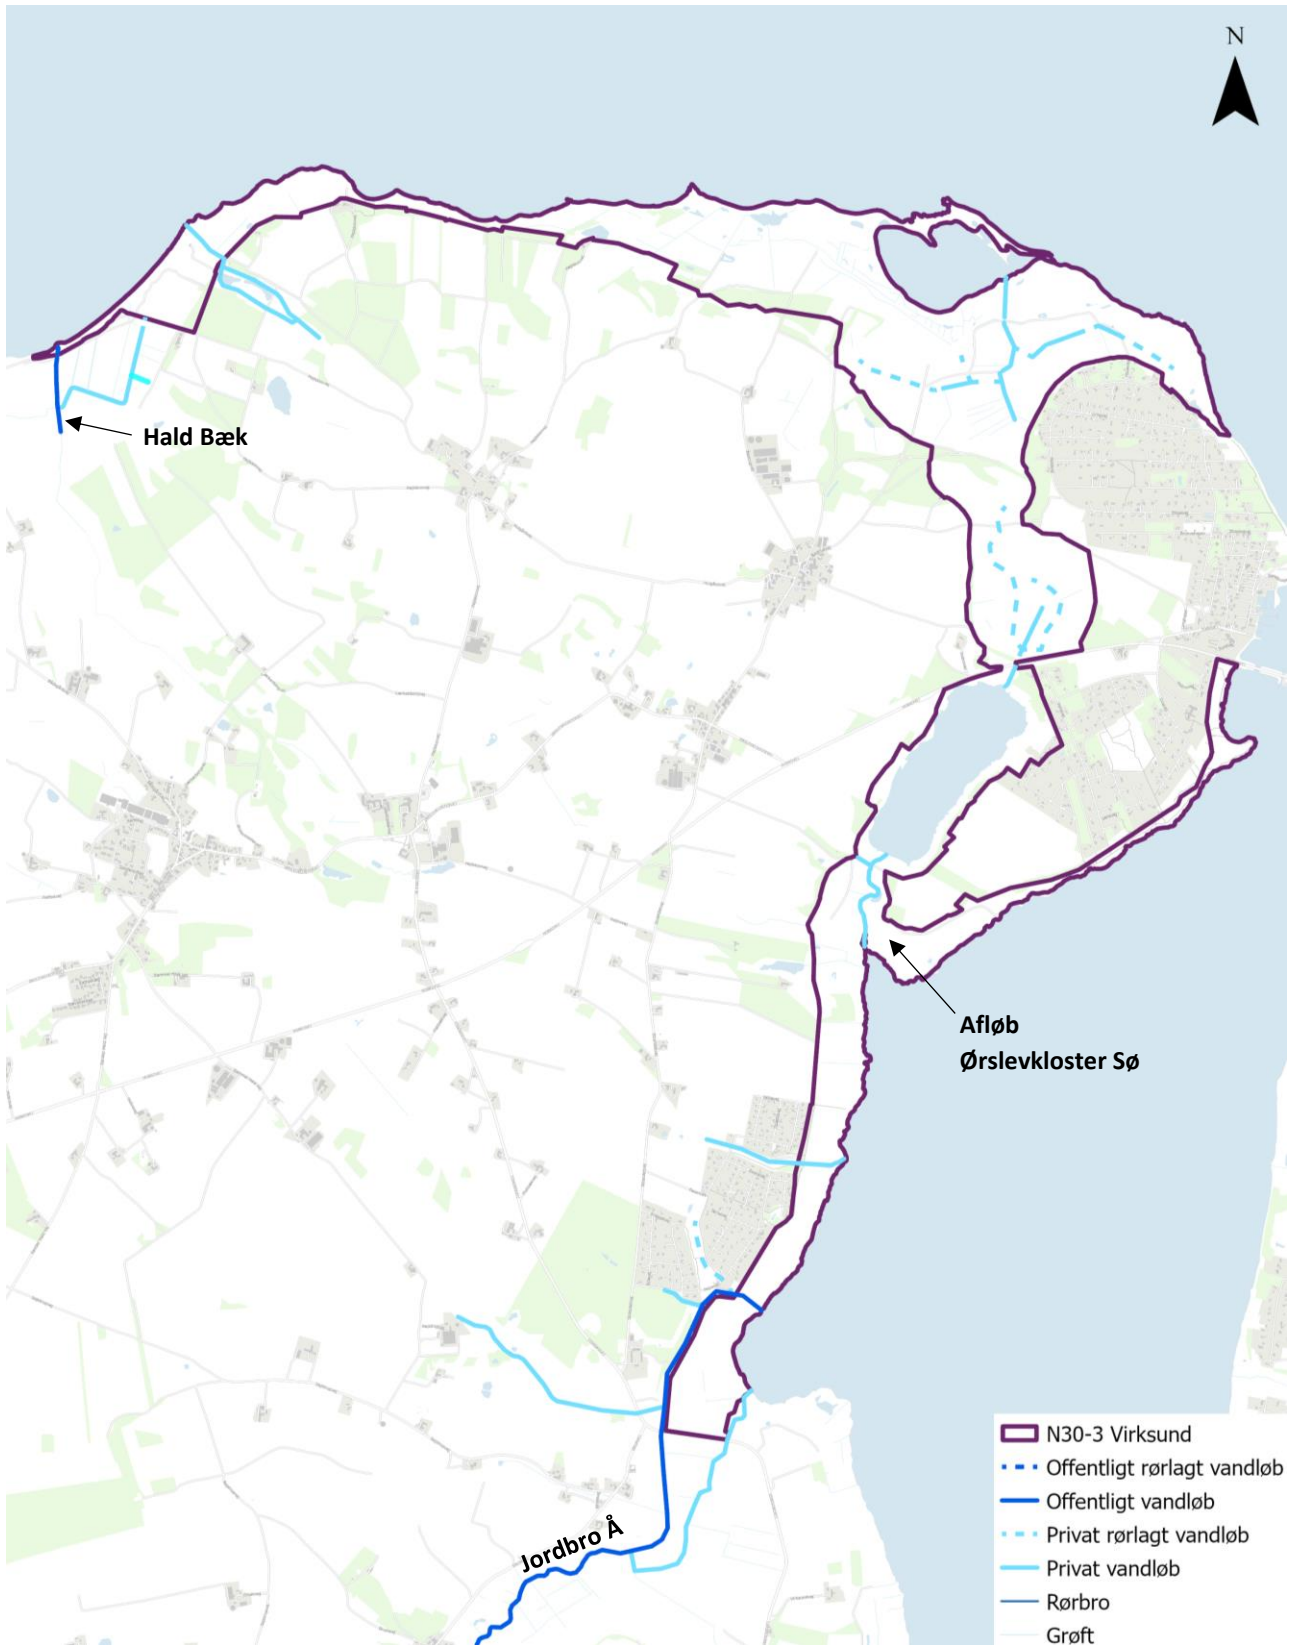
To offentlige vandløb ligger inden for subregionen: Jordbro Å og Hald Bæk (fig. 7). Jordbro Å, som har sit udløb til Hjarbæk Fjord i den sydlige ende af subregionen, lever op til vandområdeplanens målsætning om god økologisk tilstand. Tilstanden i Hald Bæk lever ikke op til målsætningen og er således i seneste basisanalyse for vandområdeplaner 2021-2027 vurderet som værende dårlig.

Der er ikke planlagt indsatser i på de vandløbsstrækninger som ligger inden for subregionen. Foruden Jordbro Å og Hald Bæk er der flere private afvandingskanaler og grøfter i subregionen. Især strandengene omkring Løkkedyb og de lavtliggende arealer ud til Hjarbæk Fjord er stærkt grøftede

Figur 7. Vandløb og grøfter i subregion N30-3 Virksund.
