LIFE IP NATUREMAN

LIFE16 IPE/DK/006

N30-7 (Skals Å V) Mulighedskatalog

November 2021

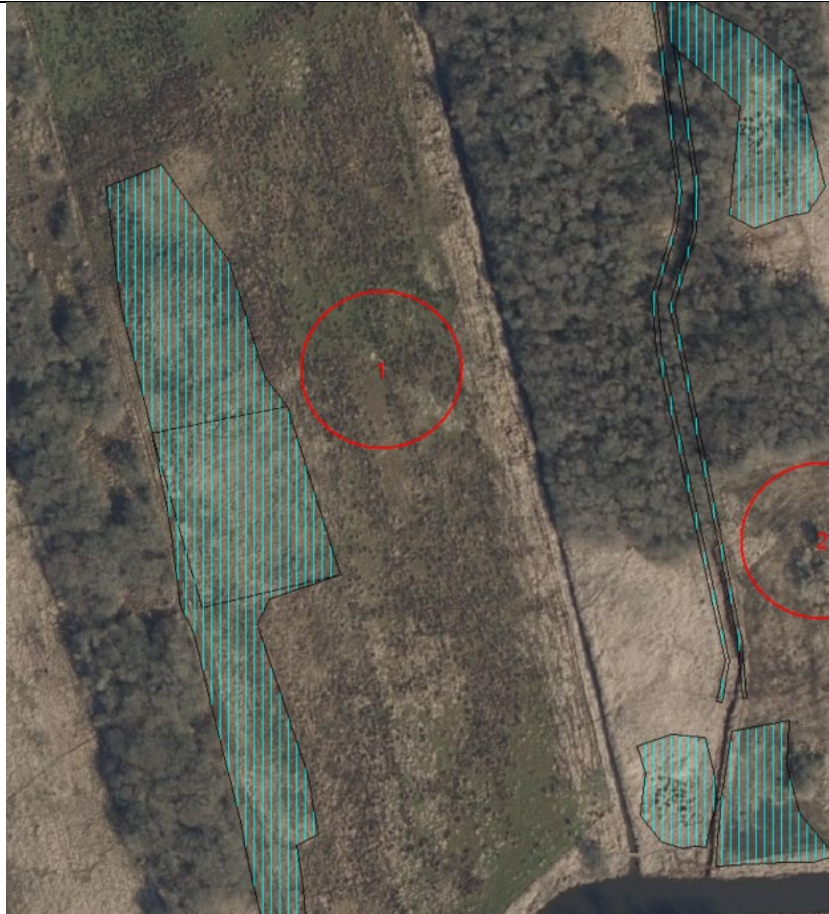
Figur 3: Lokalitet 1. Kortlagte rigkær er vist med turkis skravering.

Tilstand: Relativt tørt, det tilgrænsende rigkær er væsentligt vådere. Den østlige grøft ser ud til at være oprenset for nylig. Måske sker der afvanding hertil. Der er fundet bl.a. sumpforglemmigej, kærranunkel, lav ranunkel, kærtidsel, engkarse og kærnerre.

Mulige tiltag: Her vil der i første omgang være brug for at se på hydrologien, og undersøge muligheden for at stoppe eller mindske dræneffekten af grøften mod øst. Dette vil indebære eftersøgning af dræn under lokalitet 1, og evt. ændring af terræn. Først derefter kan der arbejdes med evt. at hæve græsningstryk eller ændre perioden.

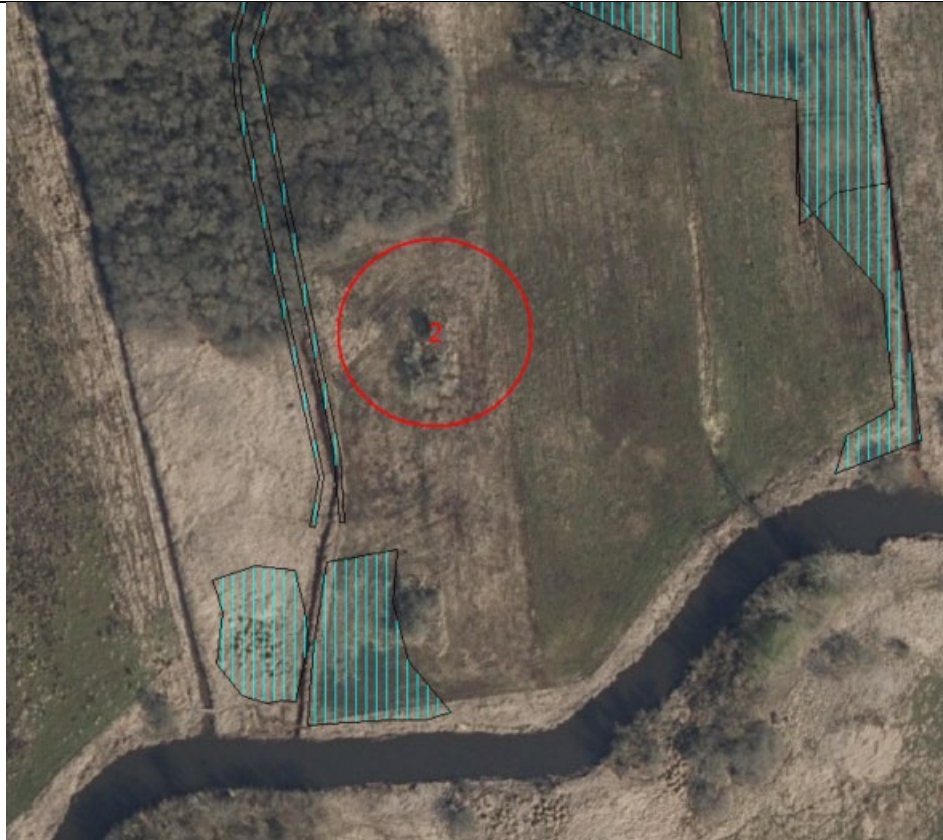
Lokalitet 2:

Tilstand: Der er grøfter på begge sider, men er alligevel relativt fugtigt. Der er fundet bl.a. sumpfladstjerne, fløjlsgræs, alm. mjørdurt, dyndpadderok, lav ranunkel og sumpkarse.

Mulige tiltag: Her kan arbejdes med naturlig hydrologi ved at indstille den løbende oprensning af grøften mod øst og hindre oprensning af grøften mod nord, så vandet ikke ledes direkte ud i Skals Å. Der er moderat naturtilstand, og frøpuljen til forbedring findes på de tilstødende arealer, der allerede er kortlagt som rigkær. Sideløbende kan der skabes mere dynamik og højere samlet biodiversitet, hvis der skabes adgang til de våde pilekrat for græssende dyr.

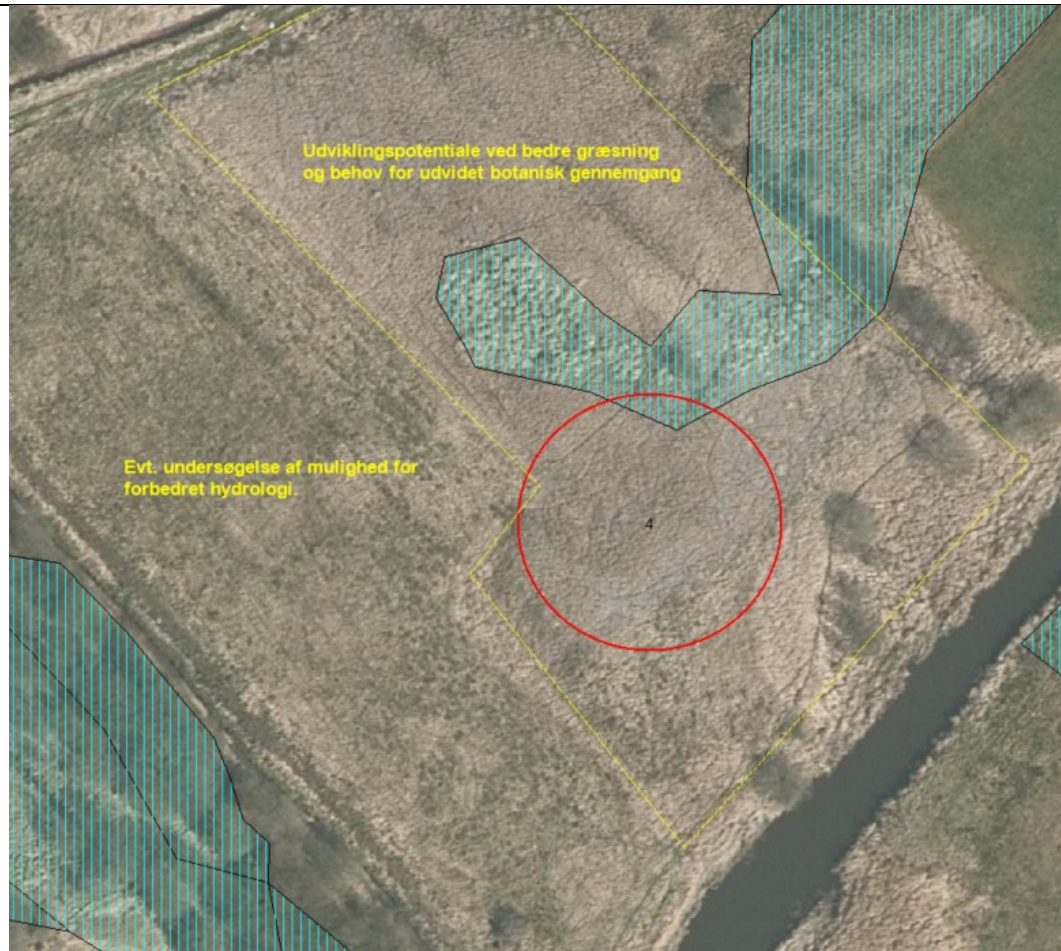
Figur 6: Lokalitet 4. Kortlagte rigkær er vist med turkis skravering.

Tilstand: God naturkvalitet, med stort potentiale. Der er blandt andet fundet angelik, bidende ranunkel, lav ranunkel, dyndpadderok, kærtidsel, burresnerre og kærstar. Arealerne er hegnede med nyere hegn, ikke tilgroede og strukturen tyder på tidligere afgræsning, men der var på besigtigelsestidspunktet ikke tegn på afgræsning i 2020.

Mulige tiltag: Eventuelle tiltag her startes med nærmere undersøgelse af hydrologien og terrænet, da arealet vest for lokalitet 4 meget tydeligt ligger højere end ved lokalitet 4 samt det kortlagte rigkær mod nord og øst. Det kortlagte areal med rigkær kan dog sandsynligvis udvides relativt hurtigt ved en intensiveret (opstart af?) afgræsning på de lavtliggende arealer umiddelbart op til det kortlagte rigkær, da artsdiversiteten i forvejen er høj.

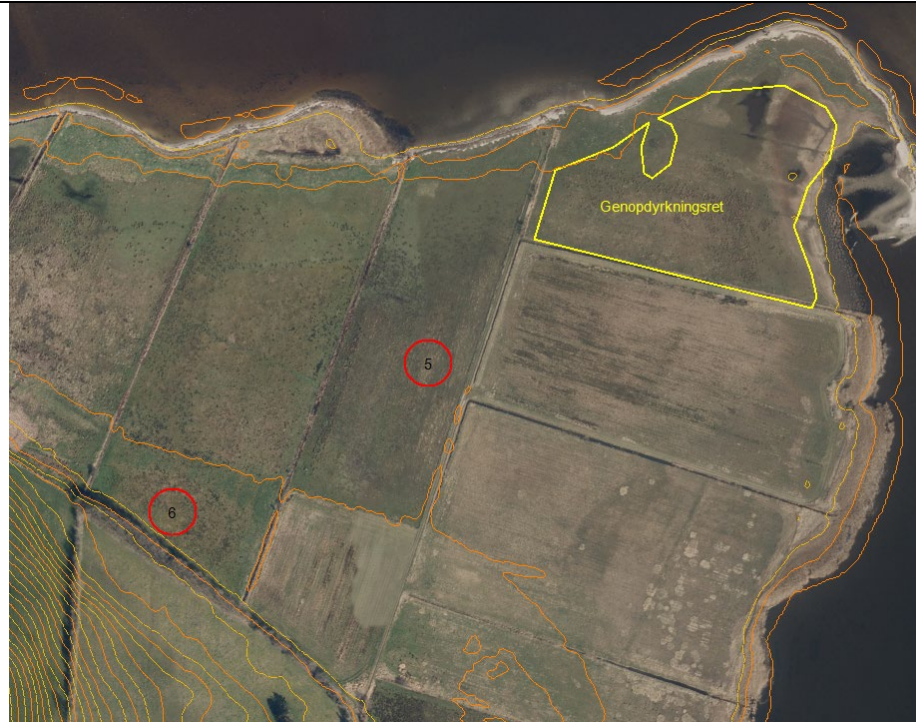
Figur 8: Lokalitet 5 og 6 v. Kvols Hage. Med gul er markeret et areal der er anmeldt som natur med genopdyrkningsret.

Tilstand: **Lokalitet 5** er et relativt fugtigt delareal der afgræsses. Der er drængrøfter på begge sider af matriklen. Der er fundet bl. a. engkarse, kærsernerre, lav ranunkel, kær-ranunkel, fløjlgræs og manna-sødgræs på arealet. **Lokalitet 6** er på nabomatriklen, hvor der kommer trykvand ud fra bakkerne mod sydvest. Det relativt fugtige område grænser op til tidligere kortlagt rigkær, og der er bl.a. fundet kær-trehage, tigger-ranunkel, uldhåret ranunkel, kærtidsel og almindelig star.

Mulige tiltag: Der er grundlag for at arbejde med genopretning af hydrologien i området, og kontakte dyreholderen for at afklare mulighederne for evt. at samarbejde om dialog med lodsejere om udvidelse af det afgræsnede areal.

Hvis det opfattes som afgørende for opstrøms lodsejere, at afvandingen derfra gennem de velfungerende grøfter i det lavtliggende område ved 5 og 6 opretholdes, kunne det overvejes at etablere rørledning inden de eksisterende grøfter sløjfes. Under alle omstændigheder skal det i første omgang undersøges, om det er dræn- eller grundvand, som strømmer ud fra opstrøms arealer.

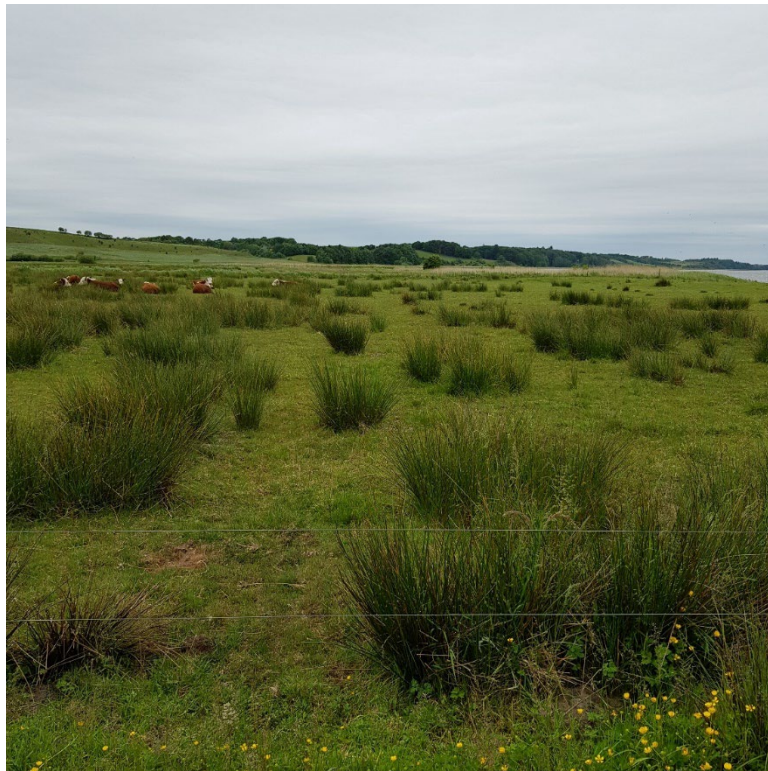
Figur 9: Foto fra lokalitet 5 og 6. Relativt tørre afgræssede enge. Dyrene har direkte adgang til fjorden. Foto: Viborg Kommune

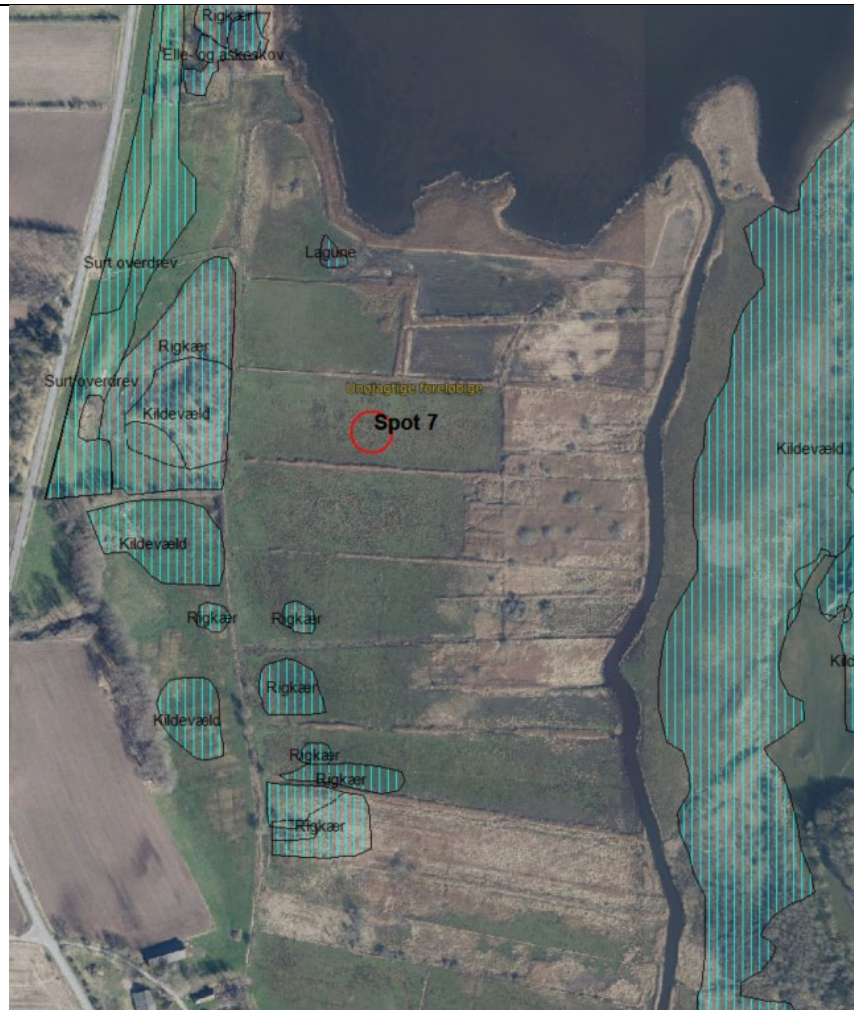
Figur 10: Lokalitet 7 syd for Kvols, ved udløbet af Fiskbæk Å i Hjarbæk Fjord. Kortlagt habitatnatur er markeret med turkis skravering

Tilstand: Generelt er området meget vådt. Ved besigtigelse i 2020 var det ikke muligt at komme helt ud til de kortlagte rigkær. Arealerne er for størstedelens vedkommende hegnnet (projekt fra Viborg Amts tid) og afgræsses. Skrænterne mod vest er stejle og der presses vand ud, som ledes til åen via tydeligt vedligeholdte grøfter. Der er fundet bl.a. fløjlsgræs, tigger-ranunkel, sumpkarse, kær-ranunkel, eng-rapgræs, liden siv, strand-trehage og kær-snerre. Arealerne er kun undersøgt overfladisk, og det anbefales at arbejde videre med dem i de kommende år.

Mulige tiltag: Hydrologien kan gøres mere naturlig ved at mindske effekten af grøfterne der leder vand fra skrænterne til Fiskbæk Å. Grøfterne fungerer også som kunstige hegn, der hindrer/vanskeliggør afgræsning på tværs. Bedre sammenbinding af arealerne, og en evt. hævning af græsningstrykket, kan også medvirke til at forbedre naturtilstanden.

Som rekreativt tiltag kunne det overvejes at etablere boardwalk "ovenpå" en af de eksisterende grøfter hele vejen ud til åen.

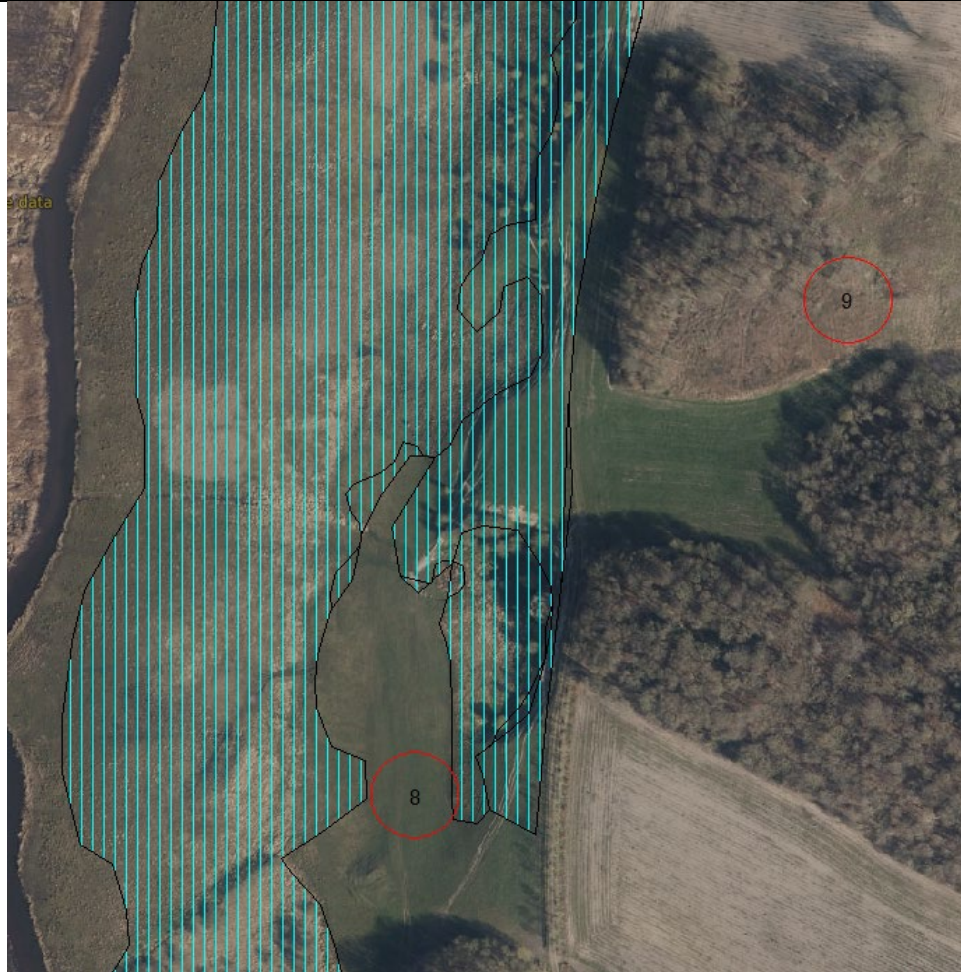
Figur 11: Lokalitet 8 og 9. Kortlagt rigkær og surt overdrev (nordøst) er vist med turkis skravering. Lokalitet 9 er udenfor N30.

Tilstand: **Lokalitet 8** er frodigt grøn men relativt artsfattigt trods samgræsning med naboarealer. Dette tyder på let gødskning eller såning med års mellemrum. Der er bl.a. fundet høst-borst, engbrandbæger, enårig rapgræs, bellis, kruset skræppe og glat vejbred. Kildevæld nord for lokalitet 8 er i risiko for udtørring. **Lokalitet 9** ligger udenfor N2000-området, men er taget med da den har potentiale til via sammenbinding med naboarealerne at blive god overdrevsnatur. Træerne blev ryddet i 2017/18, der er nu opvækst af sitkagran, gyvel og glansbladet hæg, men der forefindes også overdrevs- og ruderatarter.

Mulige tiltag: Understøtning af fortsat afgræsning af arealerne ved lokalitet 8 kan sikre at området samlet set er af høj kvalitet, og at arealet med surt overdrev og kildevæld potentielt kan sprede sig.

Hvis det er muligt at opkøbe dyrkningsrettigheder eller understøtte udvidelse af afgræsning op i slugten i østlig retning mod lokalitet 9, hvor der aktuelt dyrkes græs, vil det være en fordel. Dette areal ligger udenfor N30, men i sammenhæng med de ældre skovområder, vil der kunne skabes et område med høj biodiversitet og gode rekreative værdier.

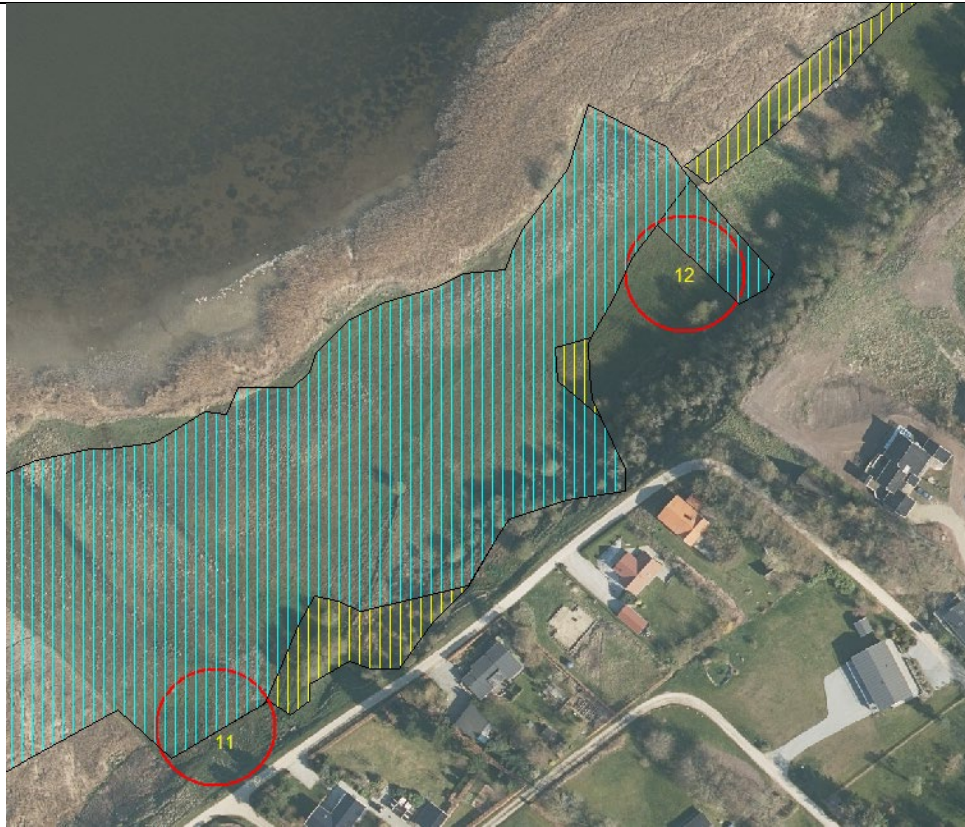
Figur 13: Kortlagt rigkær/kildevæld ved lokalitet 11 og 12 vist med turkis skravering – med gul skravering ses områder som er taget ud ved seneste kortlægning (2019).

Mulige tiltag: (Gen-?) opstart af afgræsning ved lokalitet 10 vil sandsynligvis hurtigt kunne føre til at kildevældet mod nord kan sprede sig, da artspuljen er god. Ved lokalitet 11 og 12 afgræsses allerede, og områderne er i god udvikling. Der kan evt. skabes bedre adgang til fjorden ved afhøstning af tagrør. Derudover kan der iværksættes en undersøgelse af om kildevæld på skrænterne er rørlagte og om det er muligt at lukke grøfter i det store kortlagte rigkær, så hydrologien bliver mere naturlig.

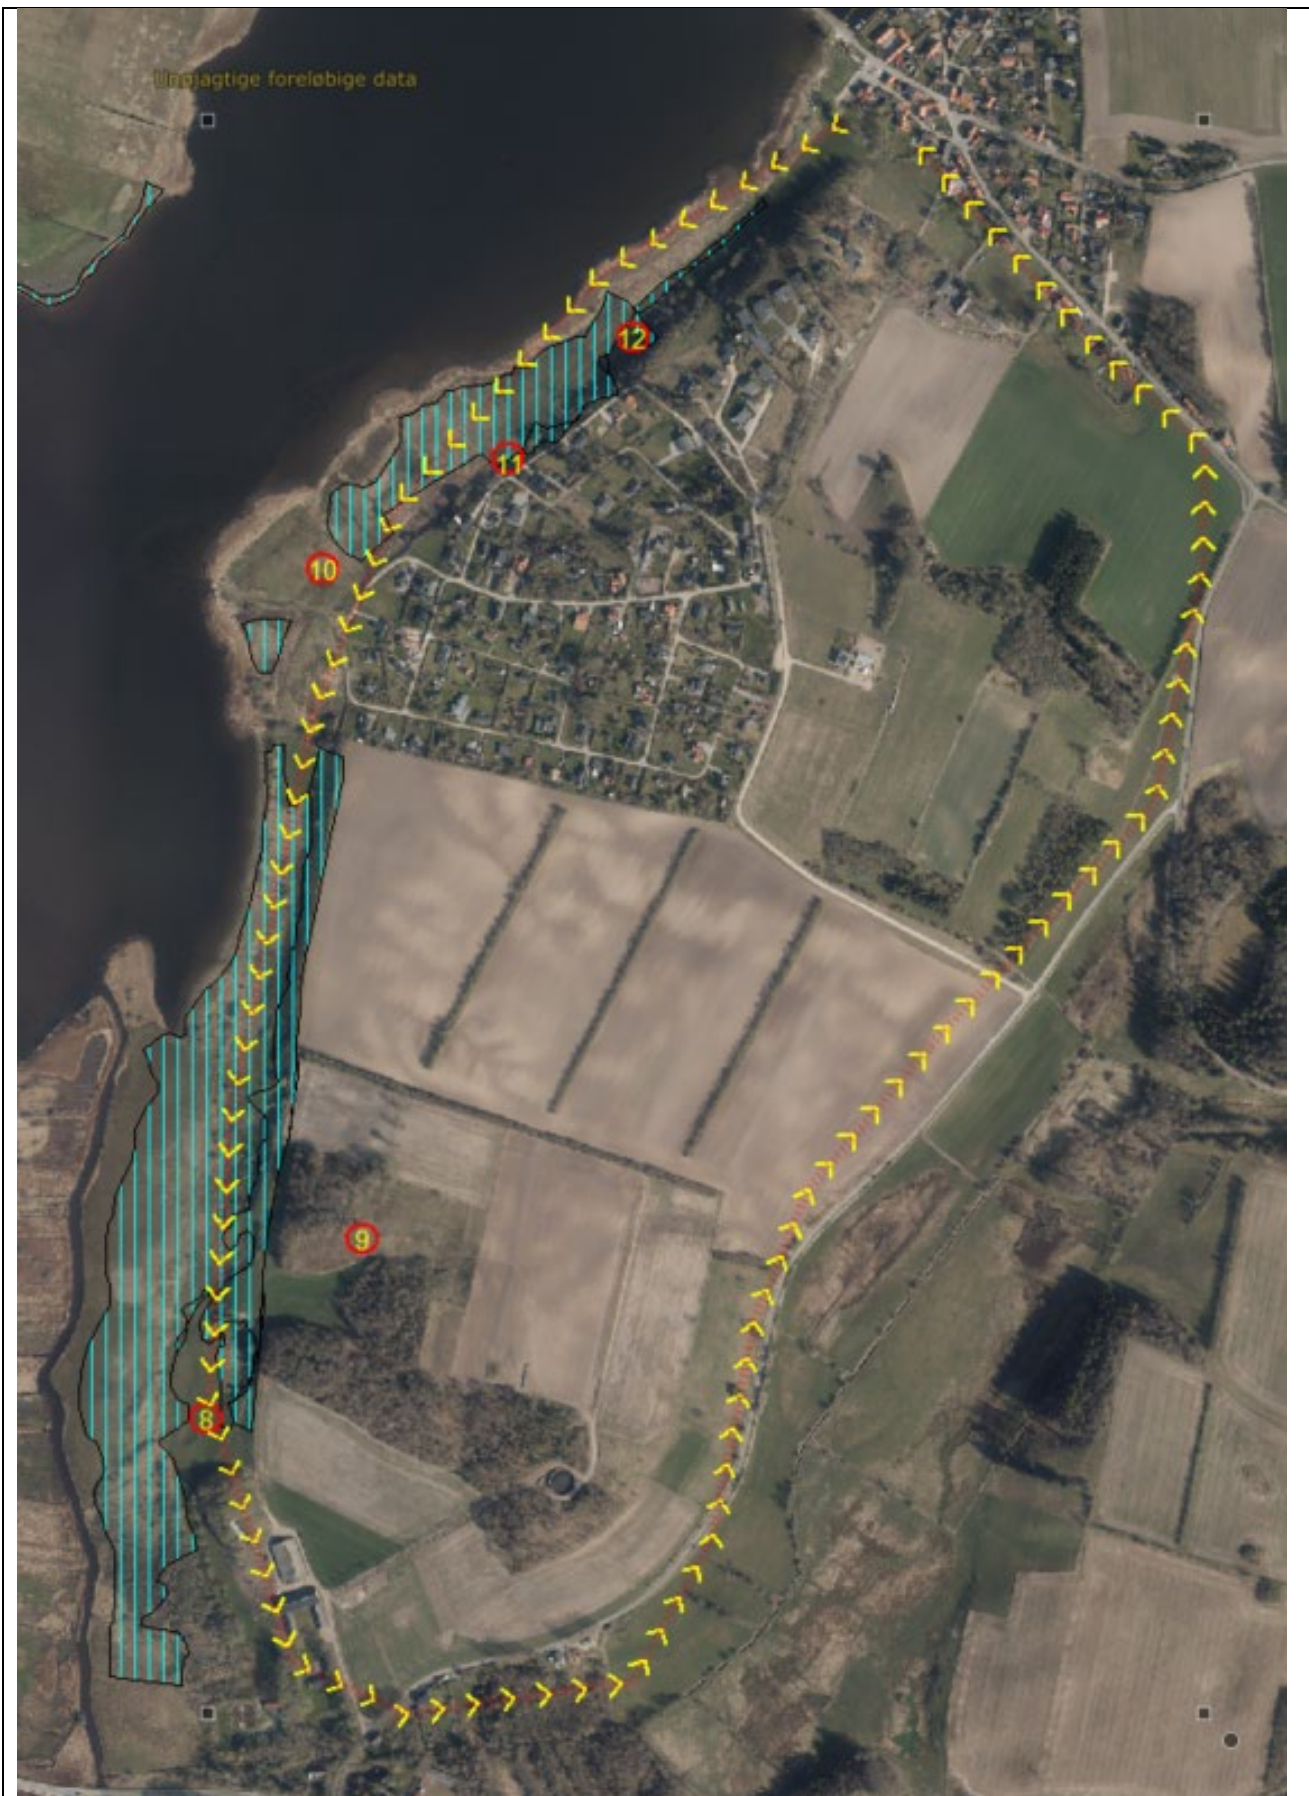
Figur 14: Kort over forslag til vandrerute omkring Hjarbæk, med habitatnatur og lokalitet 8-12 indtegnet

I forbindelse med Viborg Kommunes arbejde med en lokal udviklingsplan for Hjarbæk by forslås en vandroute rundt om Hjarbæk, som blandt andet forløber gennem engene og på skrænterne. Ruten er vist nedenfor, med indtegning af lokalitet 8-12. Der er muligheder for at formidle NATUREMAN og projektets tiltag, hvis denne sti anlægges.
