# FORUNDERSØGELSE OVERORDNET VISION

**LIFE IP NATUREMAN**

Ådalen ved Lund Bæk (del af N30-6)

**Viborg Kommune 2019**

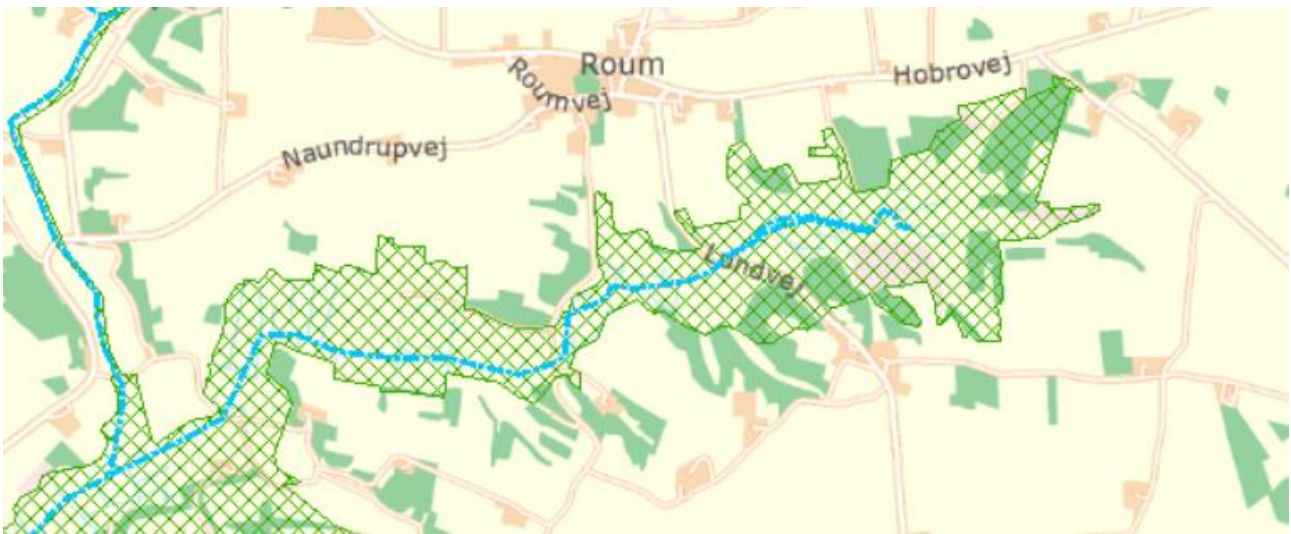
Figur 1. Kortet viser delområdet af N30 (grøn skravering) som omfatter Lund Bæk. Vandløbet er indtegnet med blå.

Lund Bæk er en del af N30: Lovns Bredning, Hjarbæk Fjord og Skals, Simested og Nørre Ådal samt Skravad Bæk. I NATUREMAN-sammenhæng er Lund Bæk en del af sub-region N30-6.

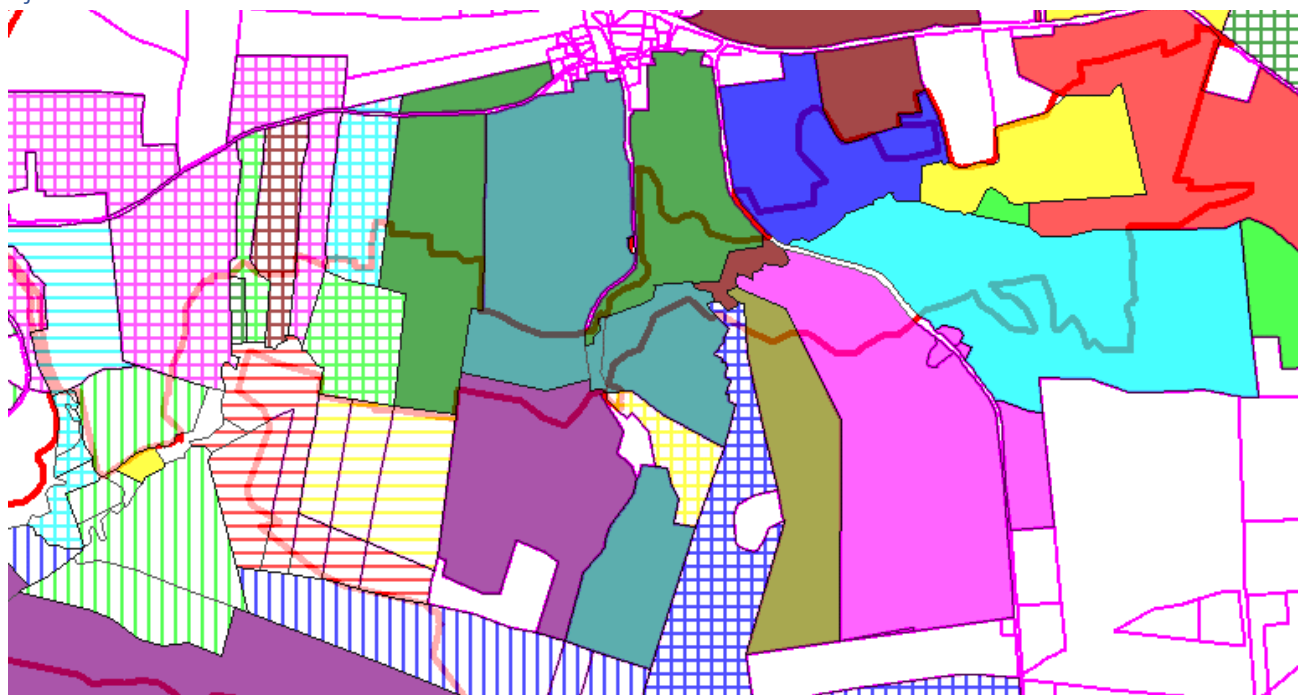
Figur 7: Ejerstruktur i området. Hver lodsejer er markeret med sin egen farve. N2000-afgrænsningen er markeret med rødt.

Der er ca. 26 ejendomme der har arealer indenfor området. Stort set alle har også arealer udenfor ådalen og N2000-området. Flere af jordstykkerne er smalle og ligger langt fra ejendommens øvrige arealer. Der er således som udgangspunkt gode muligheder for at sammenlægge driften i større enheder, enten gennem græsningsfællesskaber eller en egentlig jordfordeling.

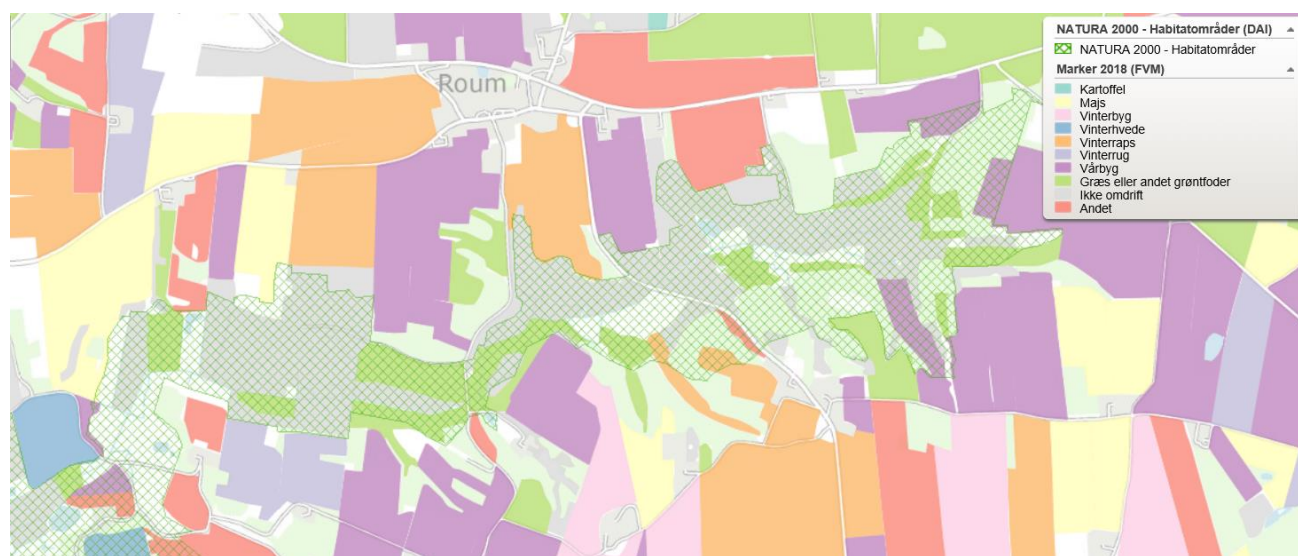
Figur 8: afgrødekoder for markblokke (2018). N2000-området med grøn skravering

Som det fremgår af figur 8. var meget få arealer i N2000-området i 2018 i almindelig omdrift (vårbyg), størstedelen er græs eller andet grøntfoder eller ikke i omdrift. Arealerne umiddelbart op til Natura 2000-området var derimod i vid udstrækning i drift med vårbyg, vinterraps og andre vinterafgrøder, samt majs og kartofler. Sammenlignet med 2014 ses det at arealer med majs er gået tilbage, mens vinterraps er blevet mere almindeligt.
