LIFE IP NATUREMAN

LIFE16 IPE/DK/006

N39-1 Jordbro (Mønsted, Daugbjerg og Jordbro Å)

## Mulighedskatalog

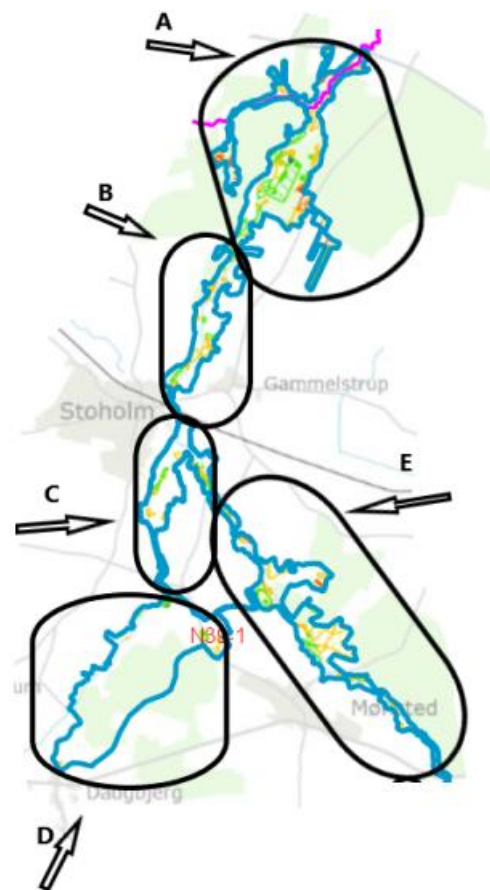
Billede 2 Opdeling af subregion 39-1 i 5 områder (A-E)

I visionsrapporten for subregion 39-1 nævnes der en opdeling i flere områder vil være hensigtsmæssigt. På billede 2 ses opdelingen i 5 områder (A-E). Under hvert område vil der yderligere ske en opdeling i delområder.

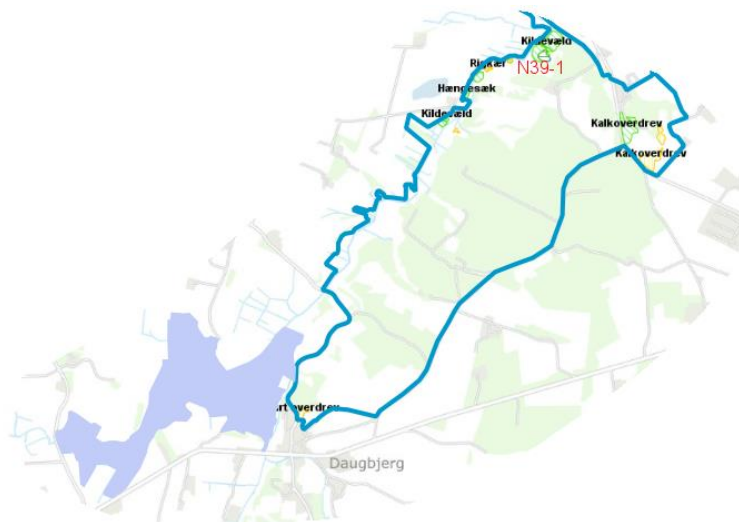
Billede 5 Den lyslilla polygon er et vådområde, der er ved at blive etableret. Den blå streg indikerer en del af Natureman-projektområdet. Det ses at vådområde projektet ligger umiddelbart udenfor Natureman-projektområdet

Nedenfor område D er et vådområde ved at blive realiseret i 2022 (se billede 5). Det ligger umiddelbart lige udenfor Natureman-projektet og er dermed ikke nævnt videre.

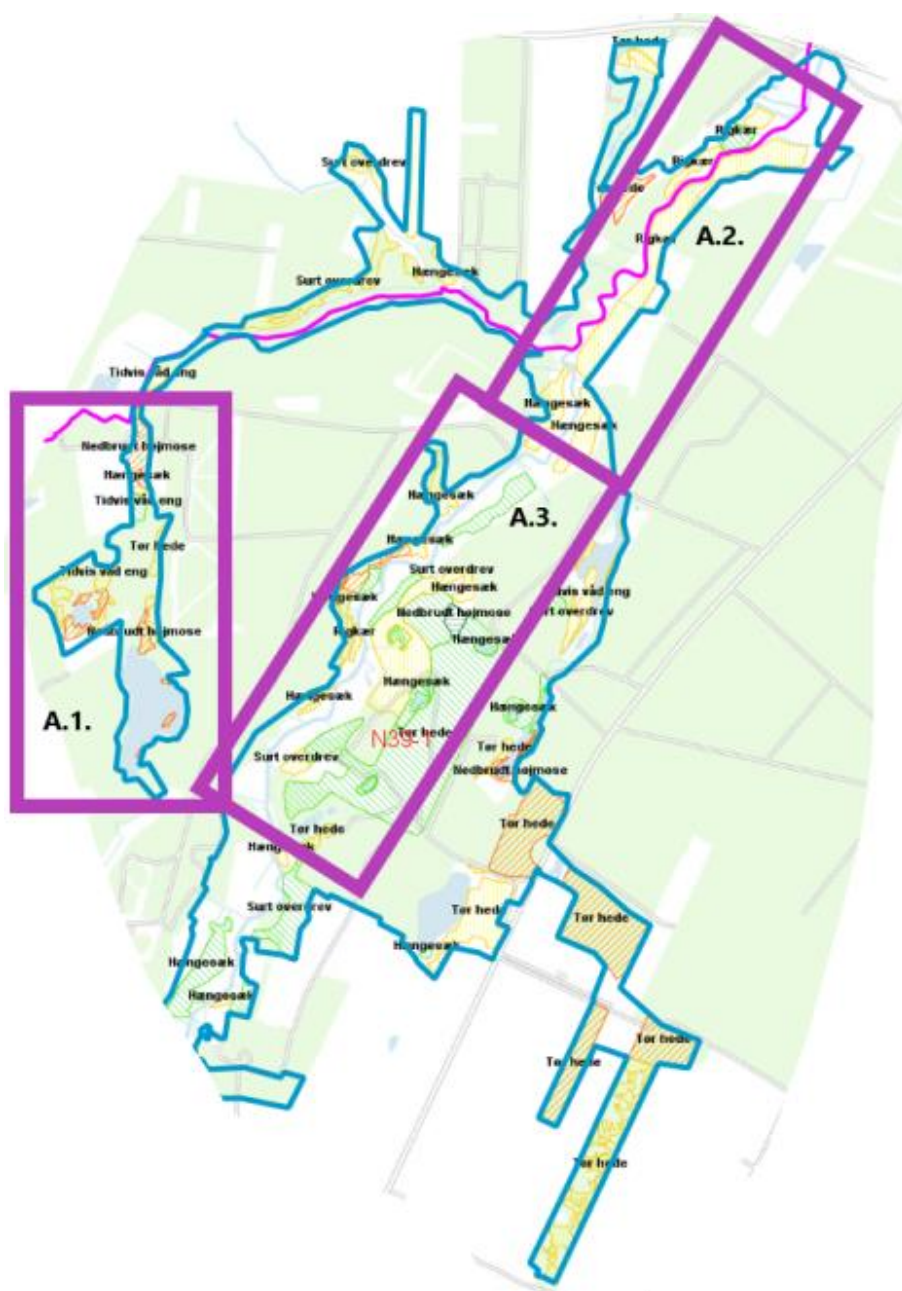
Billede 6 Område A, som er yderligere opdelt i 3 områder markeret med et violet rektangel. Den blå indtegning viser Natureman-projektområdet og den lyserøde streg viser kommunegrænsen mellem Viborg kommune og Skive kommune.

Område A er underopdelt i 3 delområder (se billede 6). Der er ikke kigget nærmere på området sydøst for A.3., da det primært består af hedearealer. Der er primært kigget på arealerne i Viborg kommune. Generelt for området er der behov for en nyere botanisk forundersøgelse, da mange af registreringerne er fra starten af 90'erne. De største trusler for habitatnaturtyperne er tilgroning, så der skal kigges nærmere på mulighederne for rydning og klargøring til afgræsning.

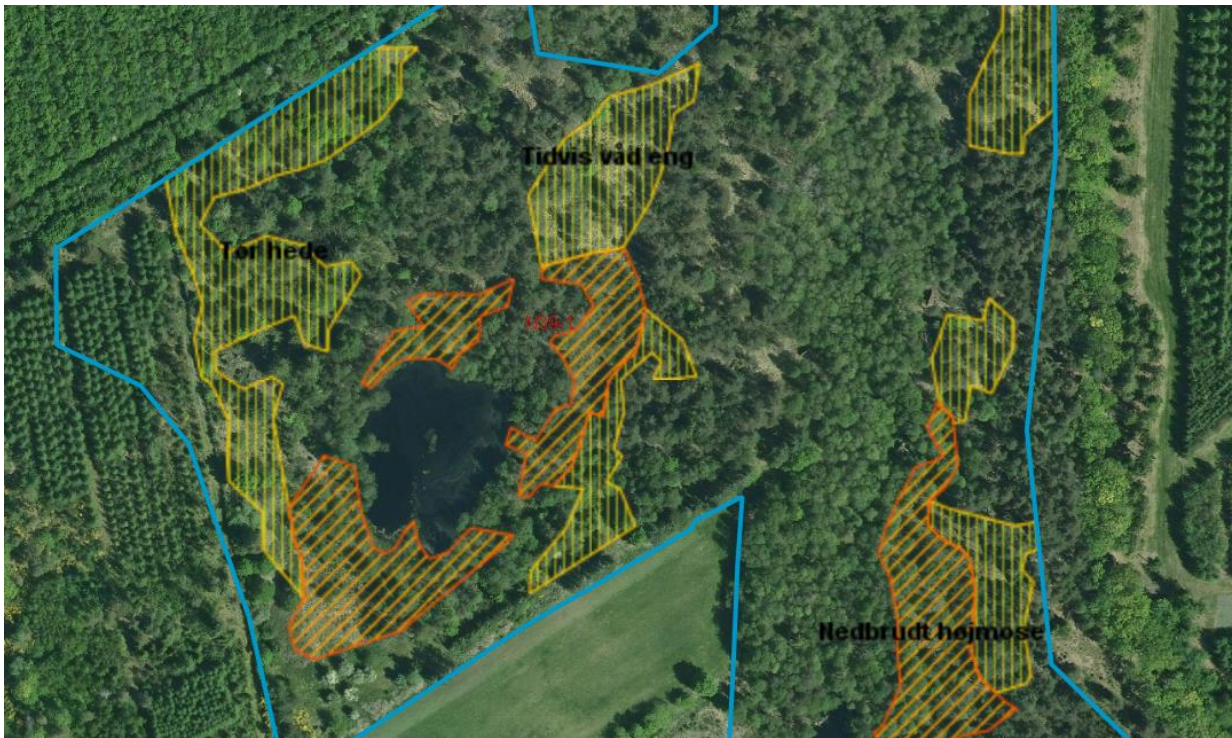
Billede 7 Del af område A.1. Den orange skravering indikerer habitatnatur i ringe tilstand og den gule skravering indikerer habitatnatur i moderat tilstand.

I område A.1. findes en del hængesæk, våd eng og nedbrudt højmosse, der alle er i ringe til moderat tilstand. Det ses tydeligt på luftfotos (billede 7) at en af de største trusler for naturtyperne er tilgroning.

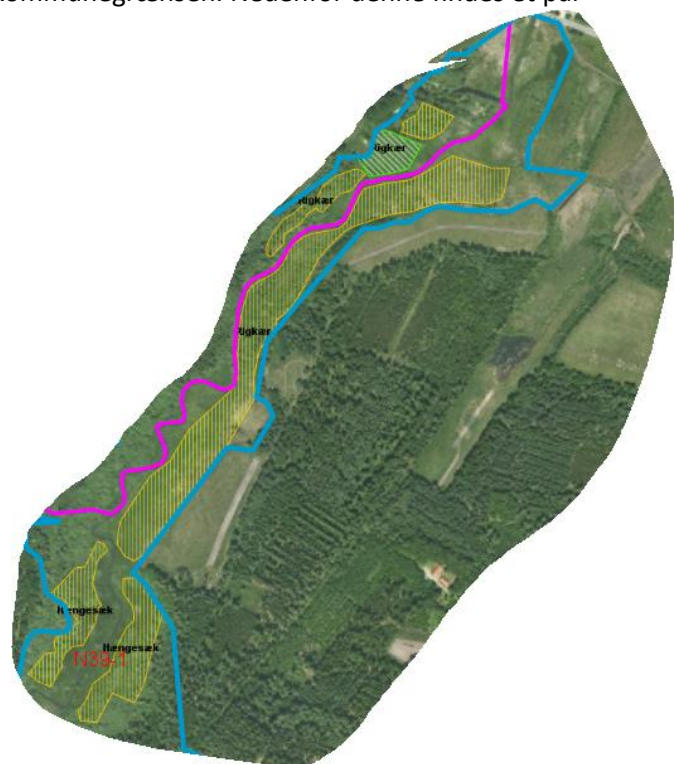
Billede 8 Område A.2., hvor den gule skravering indikerer habitatnatur i moderat tilstand.

I område A.2. (se billede 8) følger et langt rigkær kommunegrænsen. Nedenfor denne findes et par hængesække og på den anden side af Viborg kommunes grænse findes yderligere et par rigkær. Tilstanden af naturtyperne er primært moderat, hvilket især skyldes tilgroning. Da den største af lodsejerne i området allerede er med i flere dele af projektet og har en positiv indstilling til naturpleje, vil det være nærliggende at tage kontakt til denne lodsejer og forhøre sig om mulighederne for sammen at kunne forbedre forholdene for habitatnaturtyperne i området.

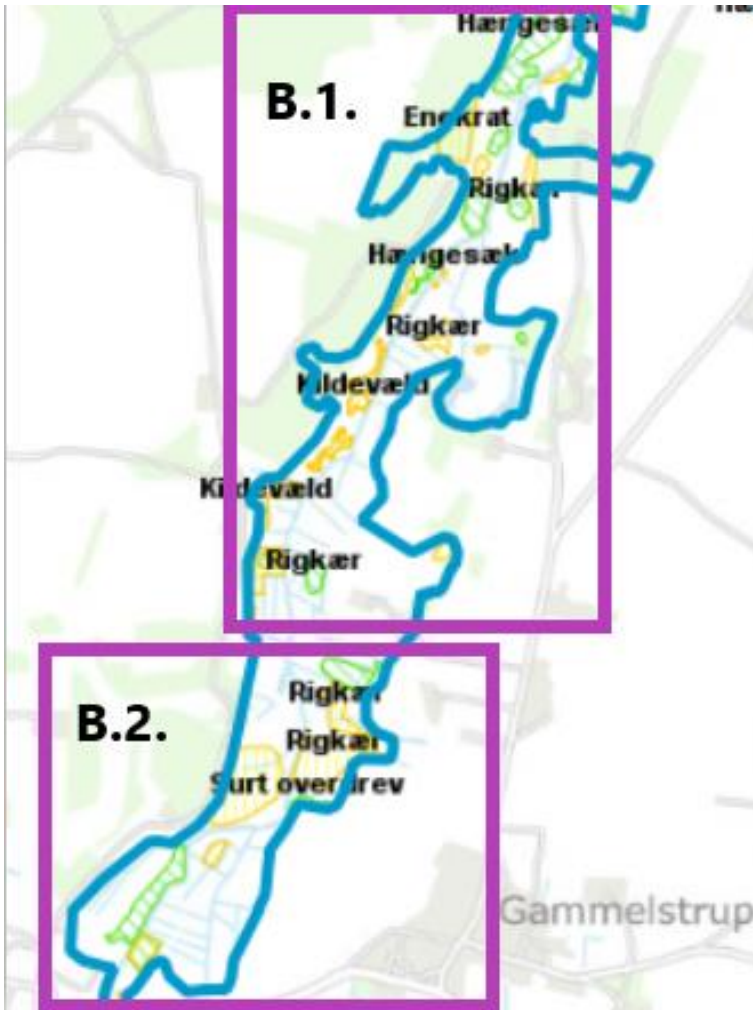
Billede 10 Område B opdelt i 2 områder.

Generelt for område B er, at der er både rigkær, kildevæld og overdrev i moderat til god tilstand. Området er opdelt i 2 områder (se billede 10). Der er en del lodsejere på begge sider af Jordbro Å og det vil give god mening af få afholdt et lodsejermøde, hvor lodsejernes interesser kortlægges. Derudover er alle artsregistreringerne fra starten af 90'erne og bør opdateres.

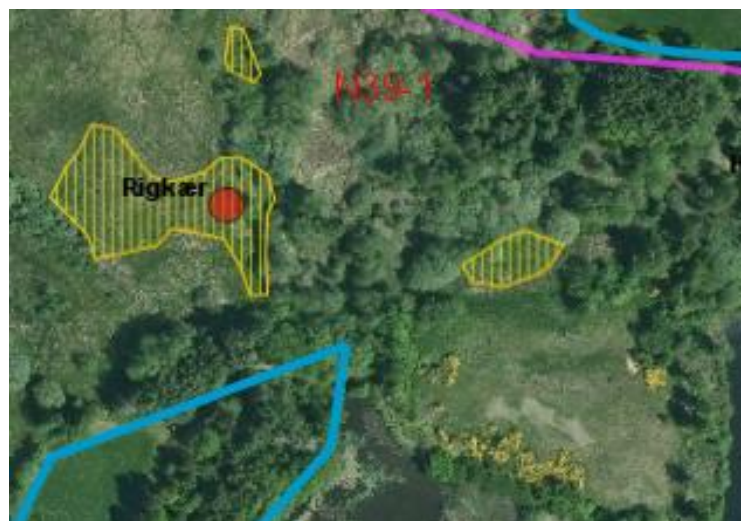
Billede 11 Mindre områder med rigkær i område B.1.

Der er et område, hvor der er flere mindre stykker af habitatnaturtypen rigkær i moderat tilstand (se billede 11). Der bør tages en dialog med lodsejeren af arealerne omkring mulighederne for sammenkædning af naturtyperne og en forbedring af deres tilstand. Dette forventes at kunne ske igennem afgræsning. Det ses også tydeligt at den invasive art gyvel spredes, så der kan forventes at skulle klargøres til afgræsning med en rydning for invasive arter.

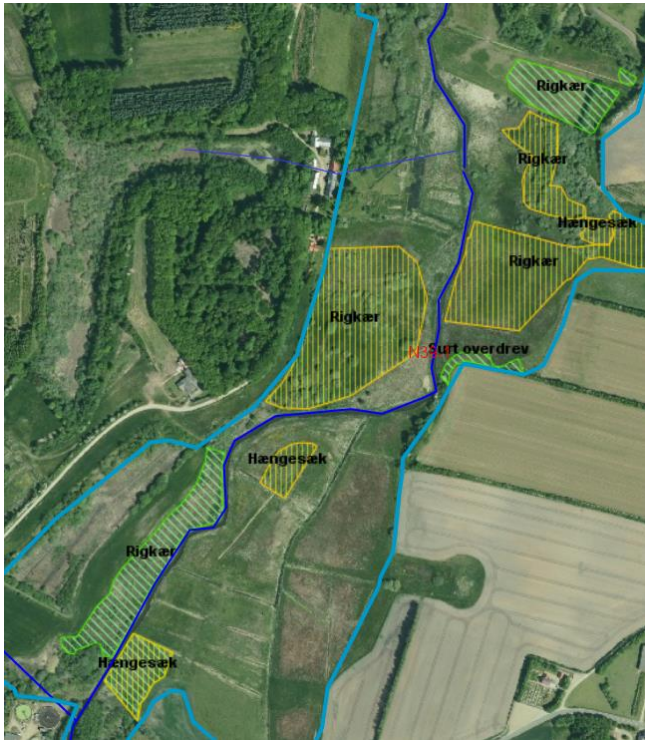
*Billede 12 Store rigkær i område B.2. Der burde være mulighed for at koble dem sammen.*

Område B.2. indeholder store rigkær, der burde kunne kobles sammen (billede 12). En del af rigkærene er i god tilstand, så der skal kigges nærmere på hvad der skal til for at højne tilstandsniveauet for de resterende rigkær i området, der kun opnår en moderat tilstand. Her vil det give mening at udføre en hydrologiundersøgelse og muligvis kombinere den med en botanisk undersøgelse.

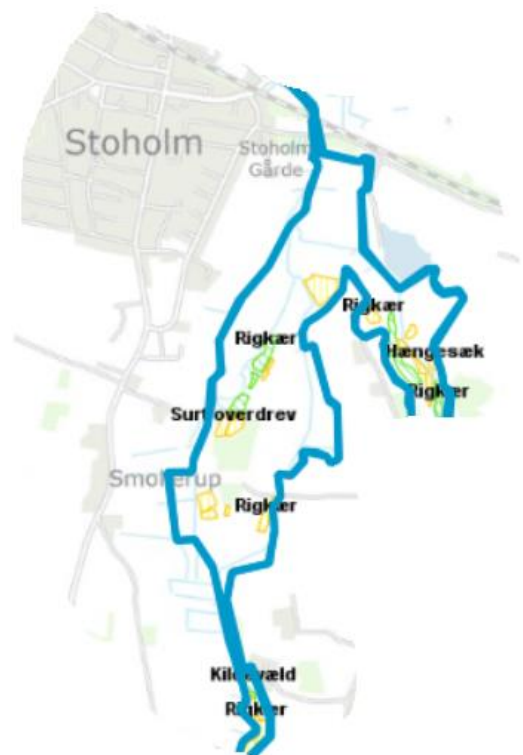
*Billede 13 Område C med rigkær, overdrev og kildevæld i varieret tilstand. Hele området undergår i 2022 en interessentanalyse for at kortlægge mulighederne for forbedring af tilstanden af naturtyperne i området.*

I område C (billede 13) har vi valgt endnu ikke at lave en opdeling. Dette skyldes at der i juni-august 2022 udføres en interessentanalyse. Velas og Viborg Kommune har indgået et samarbejde, hvor rådgivere fra Velas skal afklare interesserne hos lodsejerne i området. Der blev afholdt et lodsejermøde i starten af juni måned 2022, hvor de deltagende lodsejere fik informationer om Natureman-projektet, de muligheder, der er med projektet og fik præsenteret rådgiverne fra Velas, der ville komme på lodsejerbesøg hos hver enkelt. Efter følgende er rådgiverne gået i gang med at besøge den enkelte lodsejer og interviewe dem vedrørende deres interesse i naturpleje og habitatnaturtyper. På denne måde vil det afklares hvem der er interesseret i mere viden, rådgivning, afgræsning osv. Resultatet fra interessentundersøgelsen samles i en rapport, som Viborg kommune kan bruge til at sætte ind, hvor der er interesse for det og derved målrette indsatsen for at forbedre tilstanden for naturhabitattyperne i området. Rapporten forventes at være klar i september 2022. Herefter vil en række aktioner kunne sættes i spil via rådgiverne på listeordningen. Der forventes at der kan være behov for (A2) ansøgninger til hegnsprojekter, (E5) ERFA-gruppe-opstart, (E5) naturrådgivning, Bekæmpelse af invasive arter (C4), Klargøring til afgræsning (C2), hydrologitiltag (C3) og etablering af stier (C8).

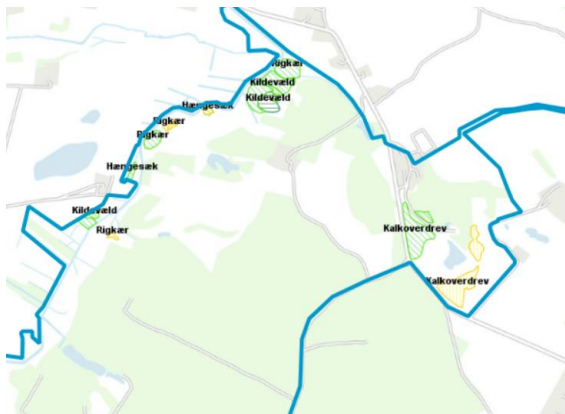
Billede 13 Den nordlige del af område D, hvor der er en smule habitatnatur langs med afgrænsningen af Natura2000-området, der er markeret med blå.

Område D indeholder både Daugbjerg og Mønsted kalkgruber. Til gengæld indeholder området ikke meget habitatnatur. Der er primært habitatnatur langs med afgrænsningen for Natura2000-området (se billede 14). Der er til gengæld store områder med egekrat i området, men tilstanden for disse er ikke vurderet.

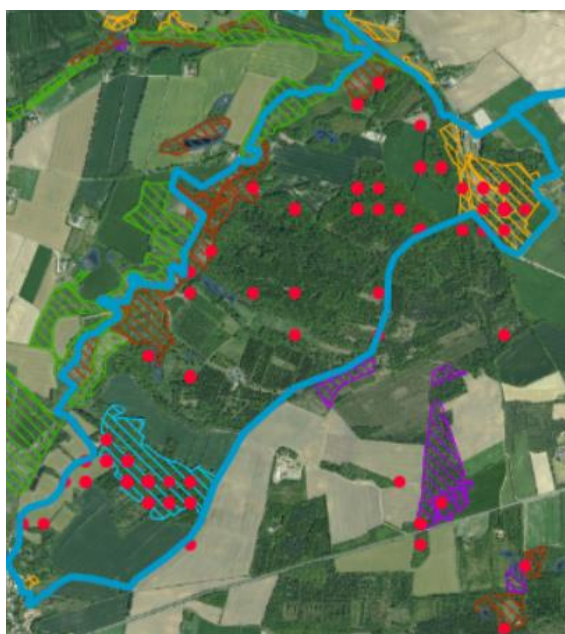
Billede 14 Område D med §3 naturtyperne mose (brunlig skravering), eng (grøn skravering) og overdrev (orange skravering). De røde prikker er sjældne artsfund. Den lyseblå skravering viser fredningen ved Daugbjerg Kalkgruber.

Der er en smule §3-natur (mose og eng) langs med Jordbro Å, der løber i den vestlige del af området (se billede 15). Kigger man på sjældne artsfund af planter dukker en masse registreringer op i området, men registreringerne er i mange tilfælde fra 1930'erne og der er ikke mange interessante artsfund herefter. Fredningen i området skyldes primært Daugbjerg kalkgrube og de flagermus, der er tilknyttet området.

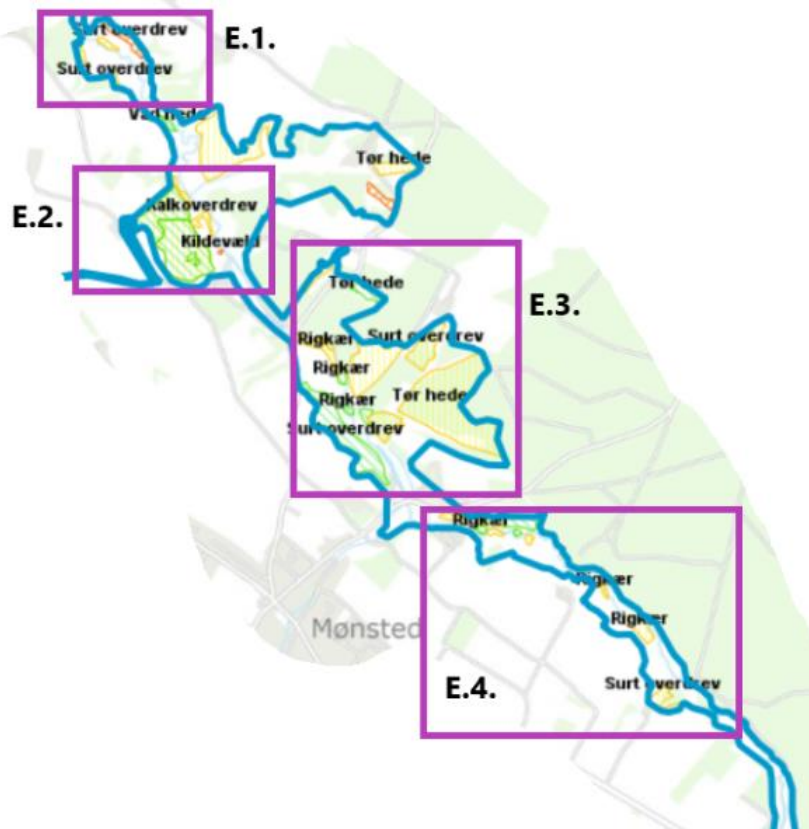
Billede 15 Område E med opdeling i 4 områder.

Område E ligger øst for Mønsted. Området indeholder en hel del rigkær og overdrev i varierende tilstande (ringe til god). Der er også et enkelt kildevæld i ringe tilstand, men der er til gengæld 2 fungerende dambrug. Området er opdelt i 4 områder (se billede 16).

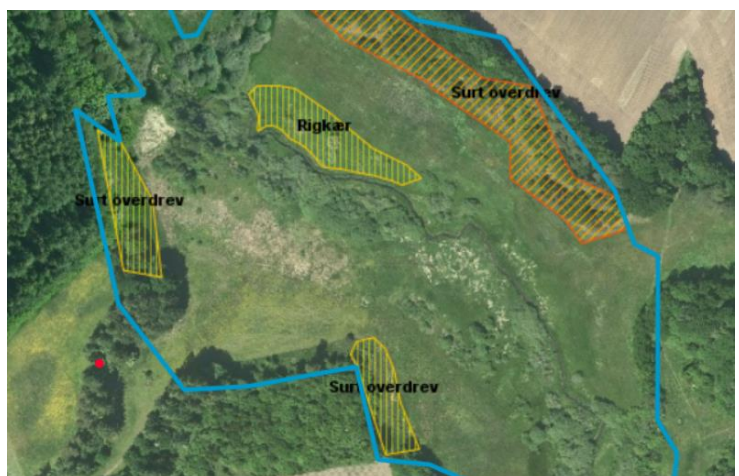
Billede 16 Område E.1. med rigkær og surt overdrev i ringe til moderat tilstand.

Område E.1. har et rigkær samt 2 sure overdrev i moderat tilstand. Der er et større surt overdrev i ringe tilstand (billede 17). Den største trussel i området er tilgroning, så der er potentiale til at øge tilstanden ved at sætte ind med rydning samt afgræsning. Der er to lodsejere på arealerne og der er allerede en positiv dialog med den ene på sydvestsiden af vandløbet. Der er i 1980'erne registreret flere forskellige gøgeurter, guldblomme og månerude på arealerne, men der er behov for en nyere botanisk undersøgelse af hele området samt en hydrologi-undersøgelse af rigkærområdet for at se på mulighederne for at forbedre tilstanden for habitatnaturtyperne og øge potentialet for at skabe sammenhæng mellem habitat-biotoperne.

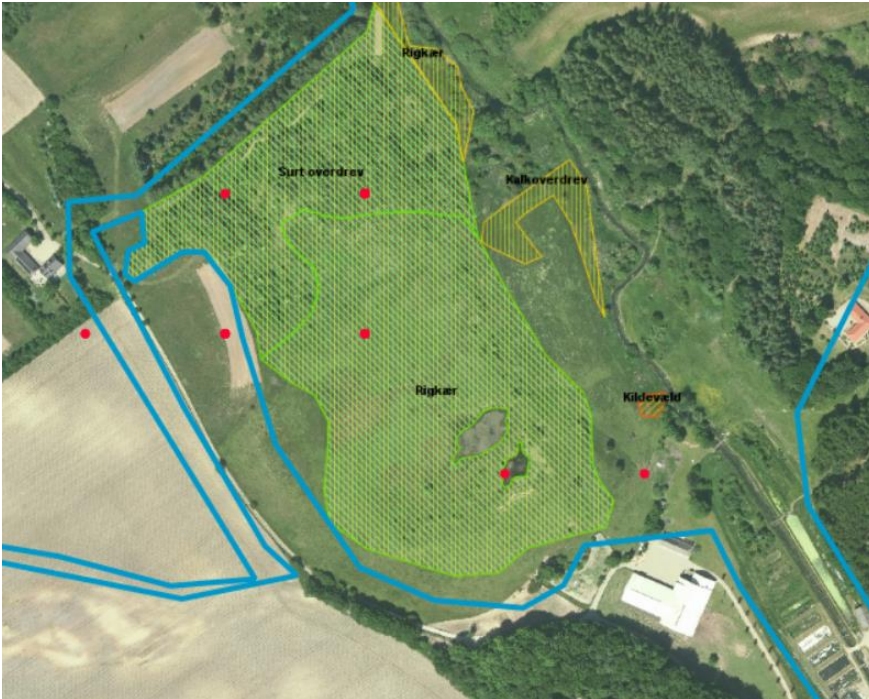
Billede 17 Område E.2. med stort rigkær og surt overdrev i god tilstand. Der er et kildevæld i ringe tilstand. Artsfund fra 2004 byder blandt andet på Bakkegøgelinje, Guldblomme og Maj-Gøgeurt.

I område E.2. (billede 18) er der et kildevæld i dårlig tilstand. Den dårlige tilstand skyldes både direkte påvirkning fra omkringliggende arealer, ringe hydrologi og tilgroning. Kildevældet ligger nær dambruget og det skal undersøges om påvirkningen af kildevældet stammer derfra. I området er der både et surt overdrev og et kæmpe rigkær i god tilstand. Der kan startes en dialog med lodsejeren i området, da han står som ejer af matriklen med både rigkær og kildevæld. Området ser generelt meget tilgroet ud, så en dialog om mulighederne for rydning og opstart af afgræsning vil have potentiale for at kunne

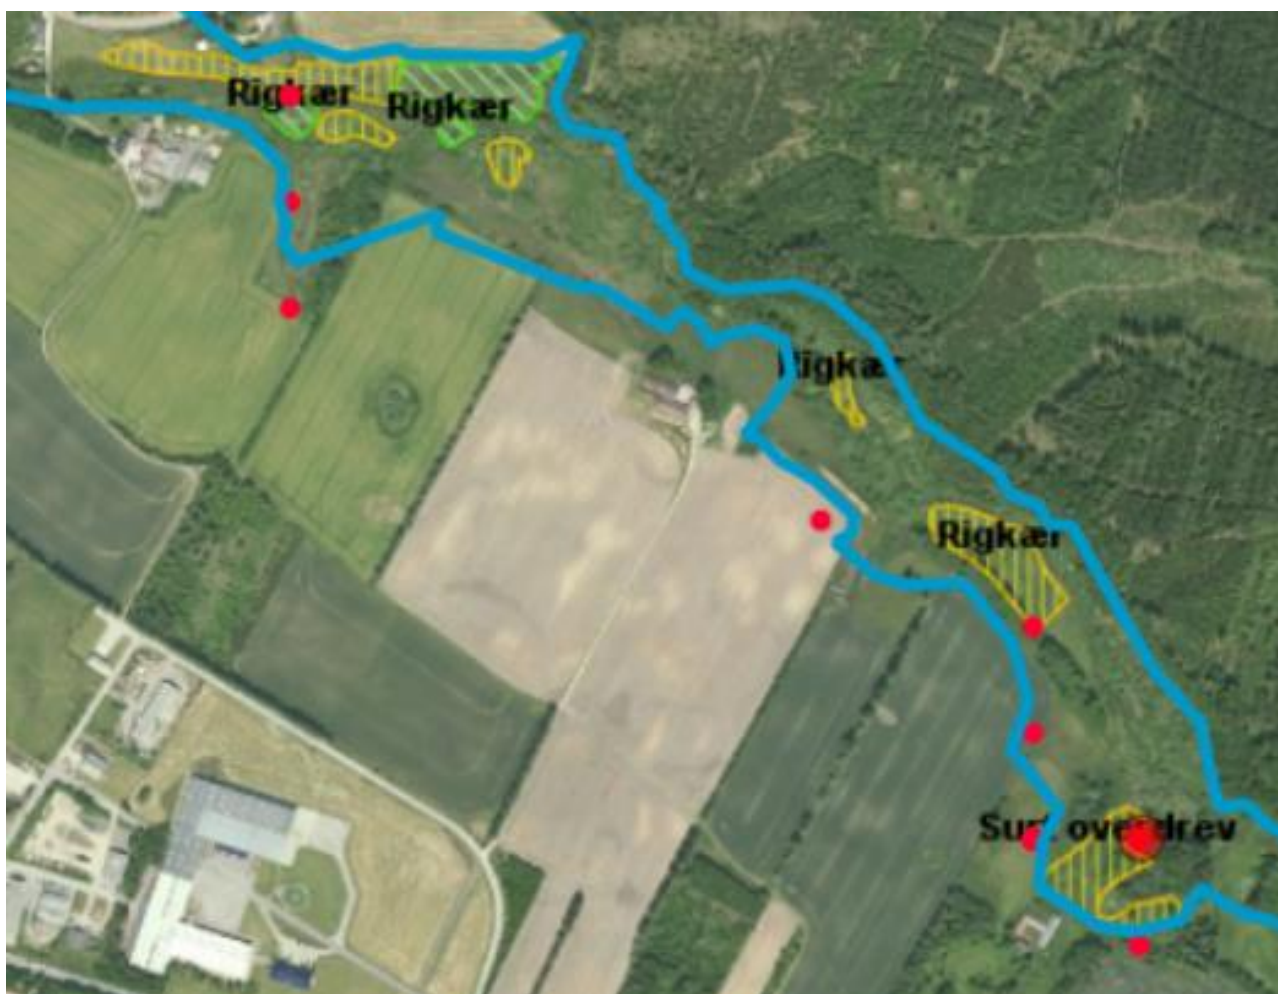
Billede 20 Område E.4. med Mønsted Å, hvor en række af rigkær ligger langs med.

Område E.4. (billede 20) løber langs med vandløbet og består af mange rigkær i moderat til god tilstand. Der er 3-4 lodsejere i området med habitatnatur og et mindre lodsejermøde vil kunne afstemme interesserne i området. Der er flere sjældne arter i området, eksempelvis er der i 1990'erne fundet nikkende kobjælde. Derfor kan der være basis for at lave en fokusplan for 1 eller flere af arterne i området, hvis disse kan observeres efter en hurtig botanisk screening. De mange rigkær langs med Mønsted Å er i ringe til god tilstand og der bør kigges nærmere på de hydrologiske forhold samt muligheden for at koble de mange mindre biotoper sammen. Der er en del tilgroning af området, så en rydning og opstart af afgræsning skal præsenteres som muligheder for lodsejerne i området.
