LIFE IP NATUREMAN

N30-4 Simested Syd

Mulighedskatalog

VIBORG
KOMMUNE

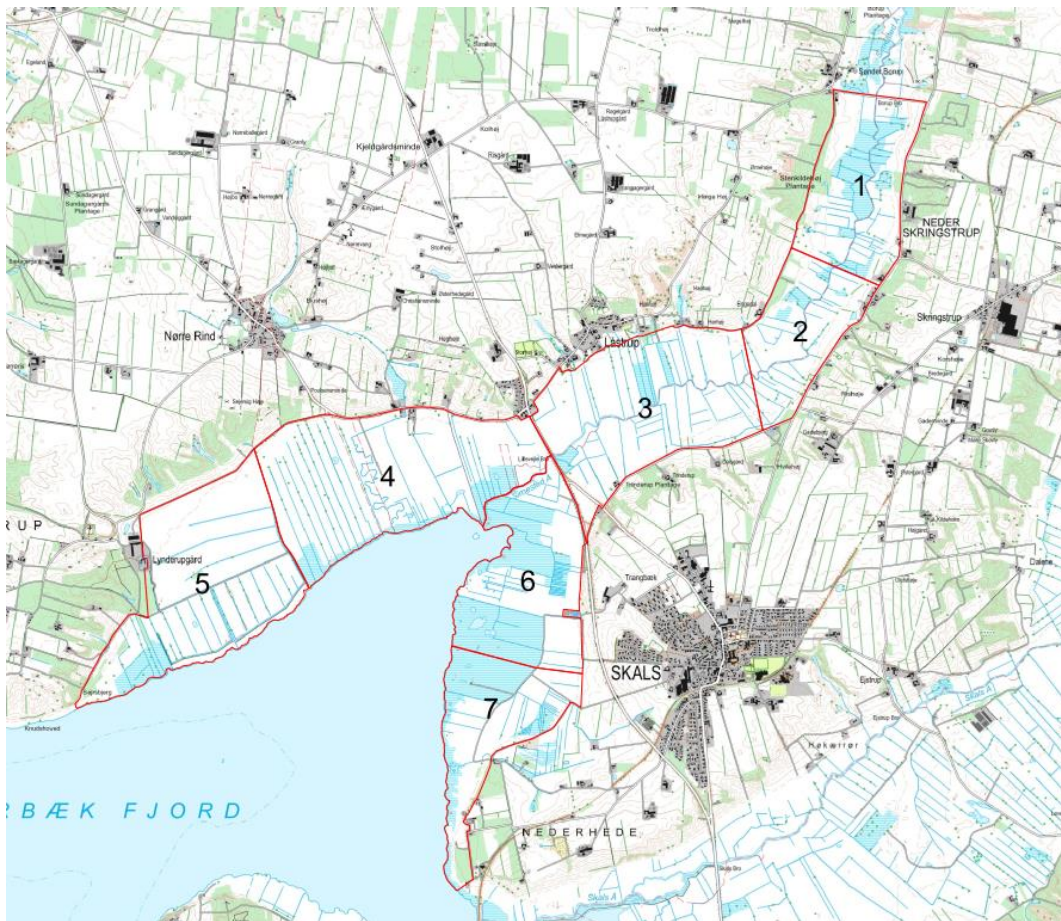
Figur 1: Oversigtskort over subregionen N30-4.

Indsatserne er opdelt i 7 "indsatsområder", som er vist på nedenstående kort.

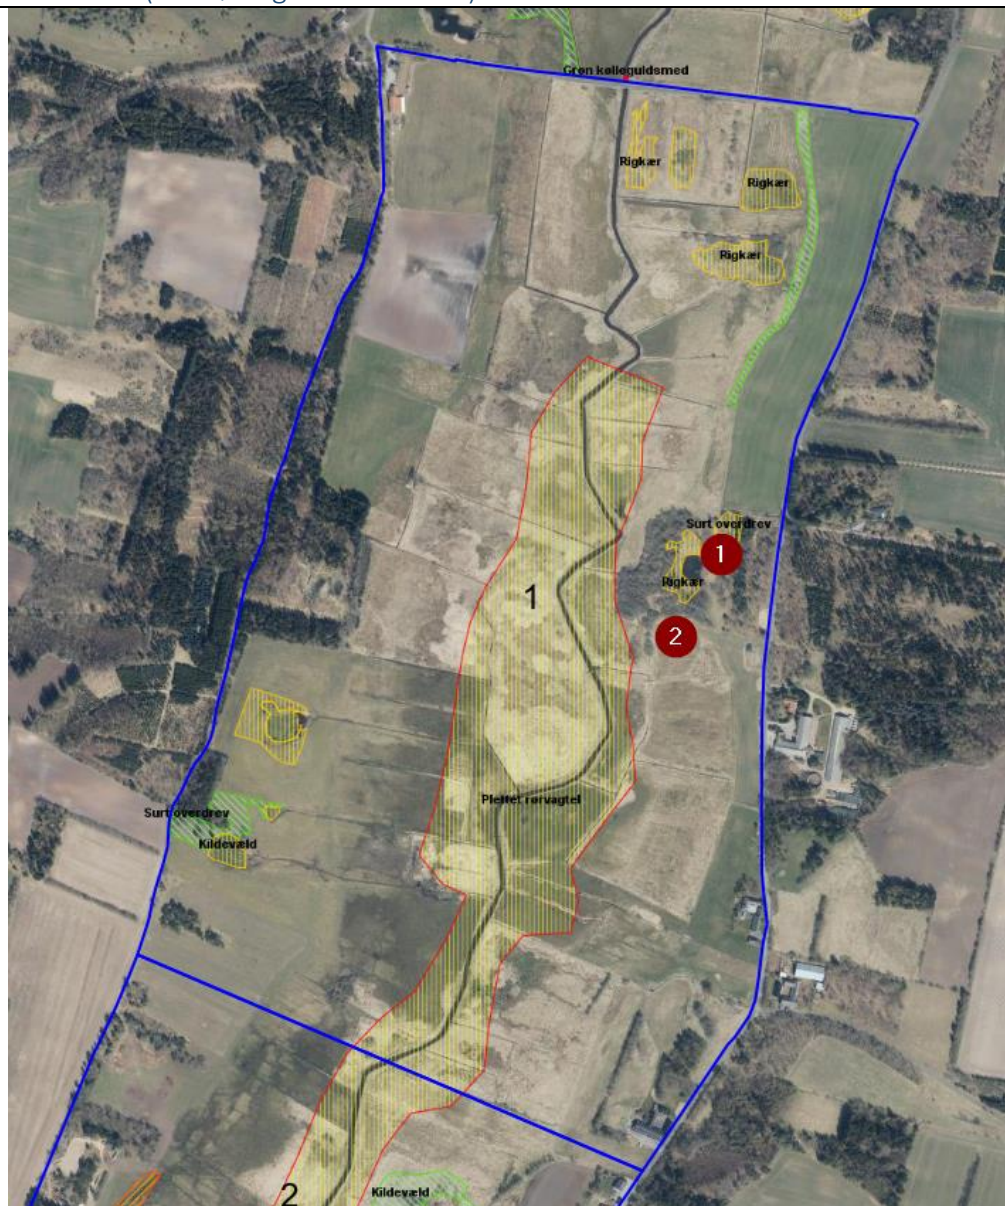
Figur 2: Område 1. Kortlagt natur er vist med farvede flader, habitatområdegrænse med blå linje. Levested for plettet rørvagtet er markeret med lys gul flade, og orange kant.

Der er afgræsning/høslet på nogle af arealerne. En del af arealerne er beskyttede enge, som vurderes at være i moderat til ringe naturtilstand. I området er der flere kortlagte rigkær, et kildevæld og nogle sure overdrev. De fleste af naturtyperne er i moderat naturtilstand, hvilket nogle steder skyldes strukturerne (manglende græsning), og andre steder skyldes planteartssammensætningen.

- 1: Rydning af vedplanter (glansbladet hæg)

- 2: Ophør af tilskuds fodring (eutrofiering)
- Hele området: arbejde med hydrologien for at udbrede forekomsten af rigkær, lukke grøfter - særligt i den nordlige del. Hermed også sikre en vandstand, der egner sig til plettet rørvagtel.
- Hele området: Samhegning af arealerne ifm. afgræsning – forventes at skabe mere dynamik strukturelt og planteartsmæssigt i området.

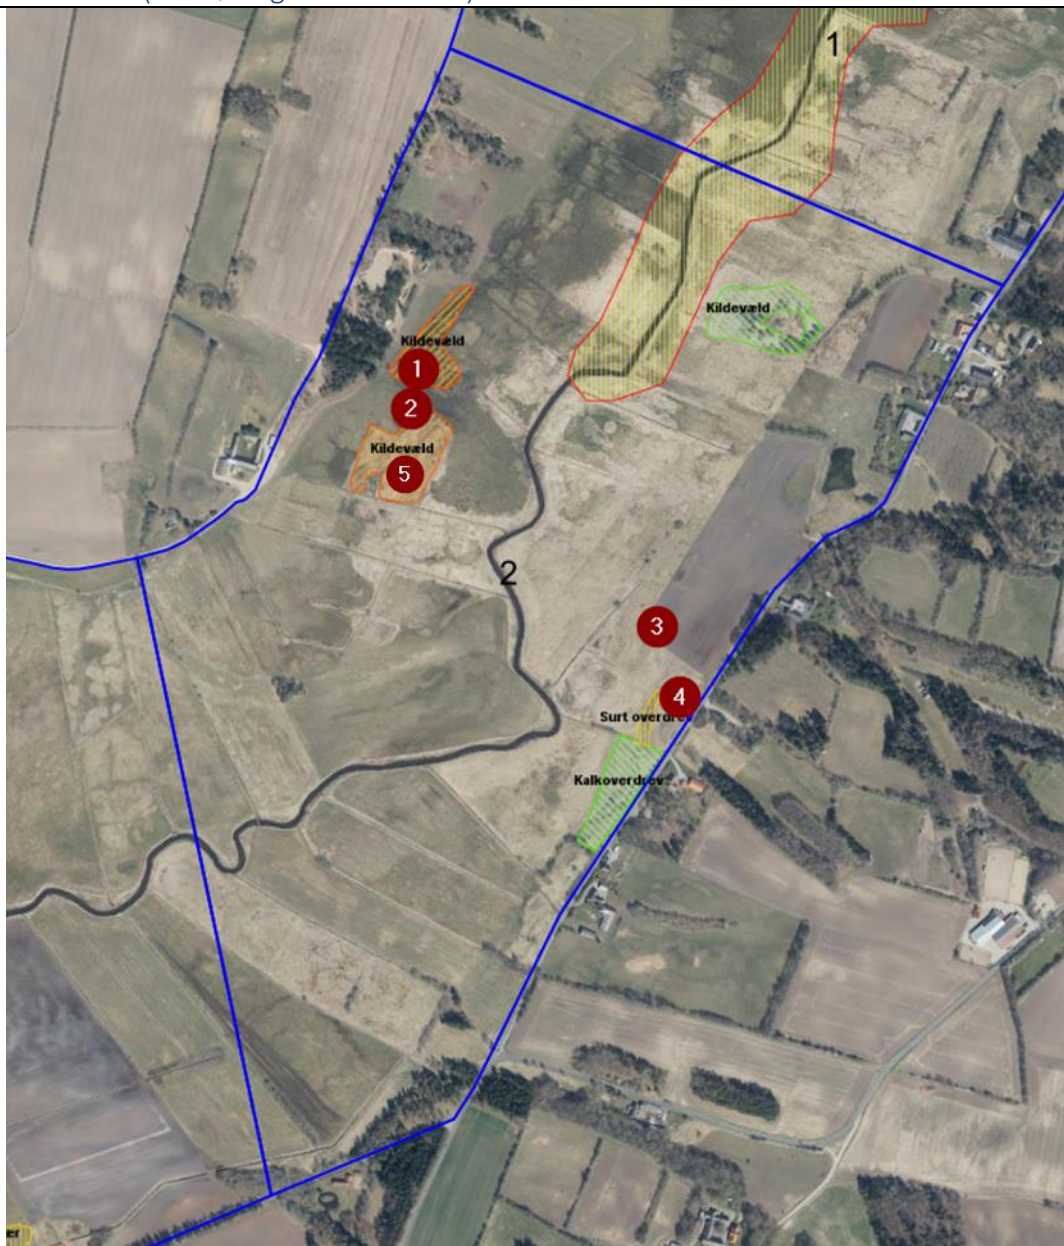
Figur 3: Område 2. Kortlagt natur er vist med farvede flader, habitatområdegrænse med blå linje. Levested for plettet rørvagtøl er markeret med lys gul flade og orange kant.

Der er afgræsning/høslet på nogle af arealerne. En del af arealerne er beskyttede enge, som vurderes at være i moderat til ringe naturtilstand. I området er der 3 kortlagte kildevæld (ét i mosaik med rigkær), ét surt overdrev og ét overdrev i mosaik af kalkoverdrev og surt overdrev. De to vestlige kildevæld (/rigkær) er i ringe naturtilstand, hvilket hovedsageligt tilskrives ringe strukturtilstand, bl.a. pga. eutrofiering og manglende afgræsning. Kildevældet i nordøst er i god naturtilstand, og det samme er kalkoverdrevet i syd. Det sure overdrev i syd er i moderat naturtilstand, hvilket tilskrives strukturerne – der er fundet glansbladet hæg, og der er spredt tydelig randpåvirkning fra gødsning af naboarealer.

- 1: Rydning af vedplanter (glansbladet hæg)

- 2: De kortlagte arealer fremstår eutrofierede, men der ses ikke tydelige opdyrkede arealer lige ved. Dette kan undersøges nærmere.
- 3: Det kan undersøges, om opkøb af driften på de dyrkede arealer, er en mulighed, for at mindske næringstilførslen til området.
- 4: Rydning af glansbladet hæg, for at sikre det sure overdrev og kalkoverdrevet mod tilgroning.
- 5: Kildevældet er heget fra, og der står blankt vand. Det kan evt. samgræsses med de omkringliggende arealer.
- Hele området: arbejde med hydrologien (lukke grøfter), for at udbrede forekomsten af rigkær. Hermed også sikre en vandstand, der egner sig til plettet rørvagtel.
- Hele området: Samhegning af arealerne ifm. afgræsning – forventes at skabe mere dynamik strukturelt og planteartsmæssigt i området.

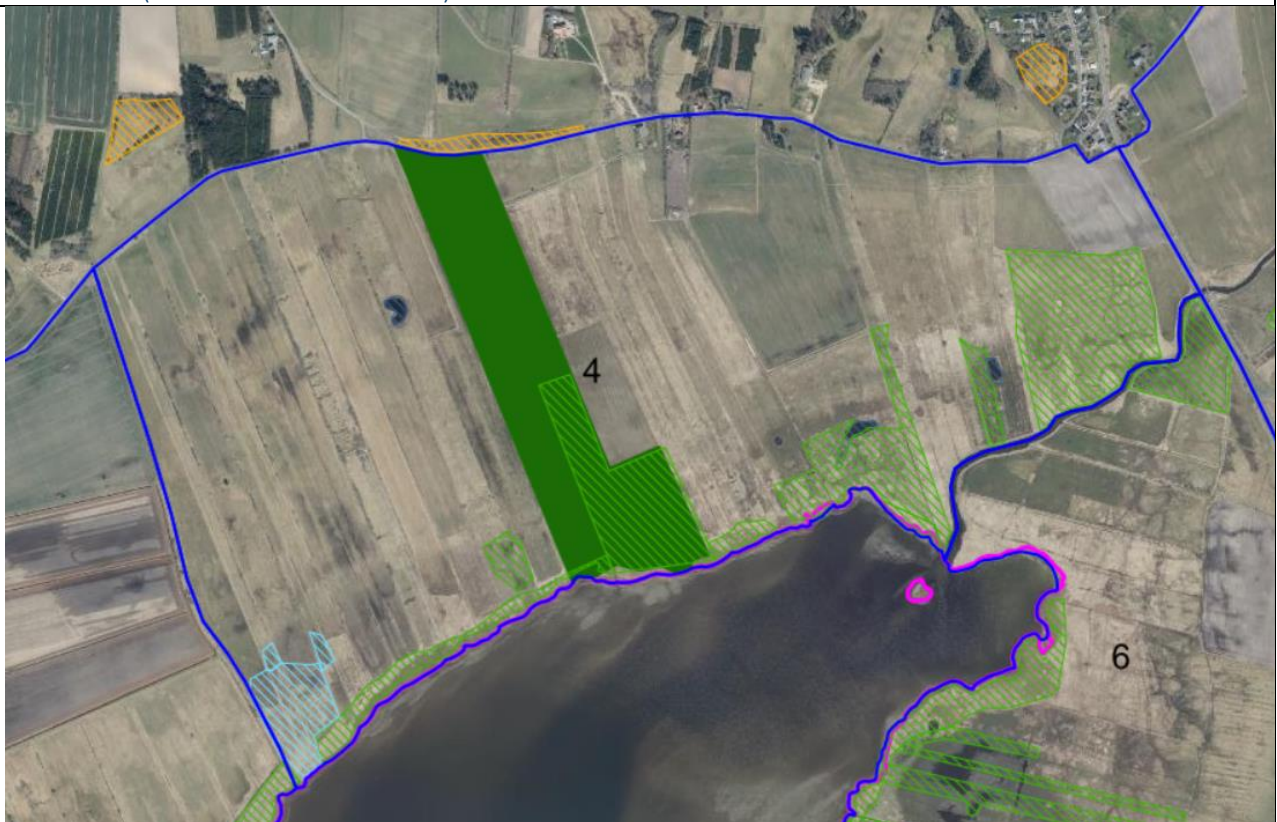
Figur 5: Område 4. Beskyttet natur er vist med skraverede flader, gennemført vådområdeprojekt Rind Enge er markeret med mørkegrøn flade, habitatområdegrænse med blå linje. Der er ingen habitatnaturtyper i området.

Der er gennemført vådområde Rind Enge med jordfordeling på 20,8 ha, længden af Nørre Rind Bæk er øget fra ca. 900 meter til 2,2 km, og anslået ændret hydrologi er ca. 12,5 ha. Projektet er realiseret i 2019. Der er etableret en 200m² informationsplads med borde/bænke i forbindelse med projektet. Viborg kommune har betalt 2.373 meter hegn i området i 2021.

- Det bør undersøges i hvilket omfang det giver mening at anvende LIFE IP-midler.
- Hele området: arbejde med hydrologien (lukke grøfter), for at skabe forudsætningerne for forekomst af rigkær.
- Hele området: Samhegning og afgræsning af arealerne – forventes at skabe mere dynamik strukturelt og planteartsmæssigt i området.

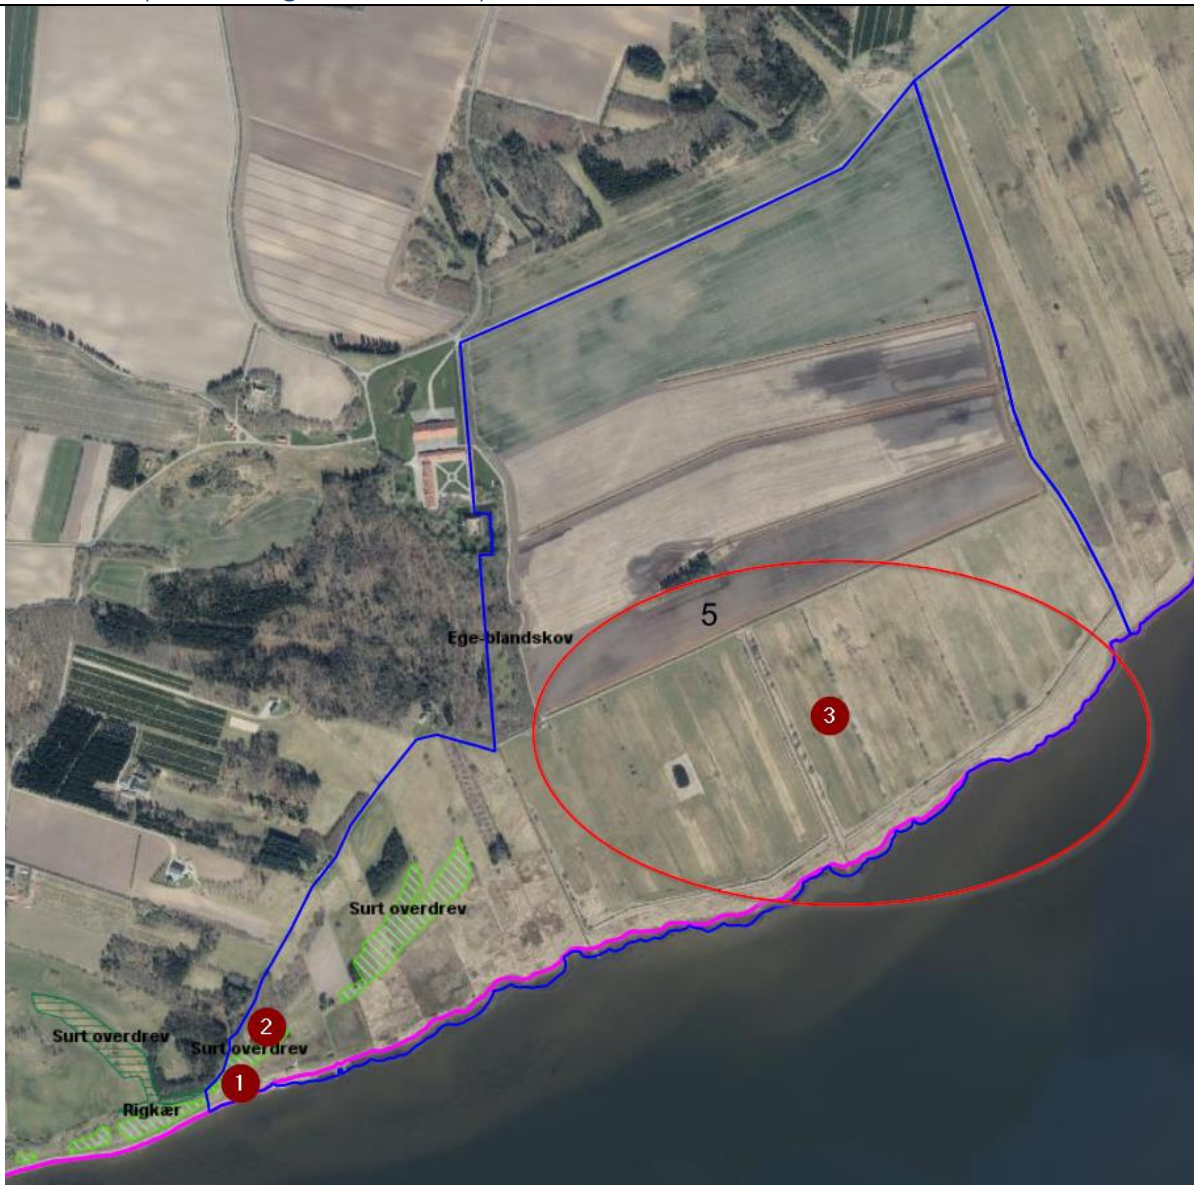
Figur 6: Område 5. Kortlagt natur er vist med farvede flader, habitatområdegrænse med blå linje.

Der er afgræsning/høslet på flere af de sydlige arealer, mens de nordlige er dyrkningsarealer. De sydvestlige arealer er en blanding af beskyttede enge, moser og overdrev, som vurderes at være i god til ringe naturtilstand. Der er kortlagt 2 sure overdrev og en ege-blandskov. De to sure overdrev er begge i god naturtilstand, på trods af at antallet af plantearter på arealerne er relativt beskedent. Arealerne ud mod fjorden er overvåget for fugle (gæs og gulnæbbede svaner) i perioden 1994-2012, og er et oplagt fourageringssted for disse.

- 1: Samhegning: Arealet kan med fordel inddrages i den eksisterende hegning.
- 2: Bekæmpelse/rydning af rynket rose: En bestand af rynket rose er i risiko for at sprede sig yderligere på det kortlagte sure overdrev.

- 3: Arbejde med hydrologien (lukke grøfter), samhegning og afgræsning af arealerne, for at skabe forudsætningerne for forekomst af beskyttet natur, og evt. rigkær, samt mere dynamik strukturelt og planteartsmæssigt i området.

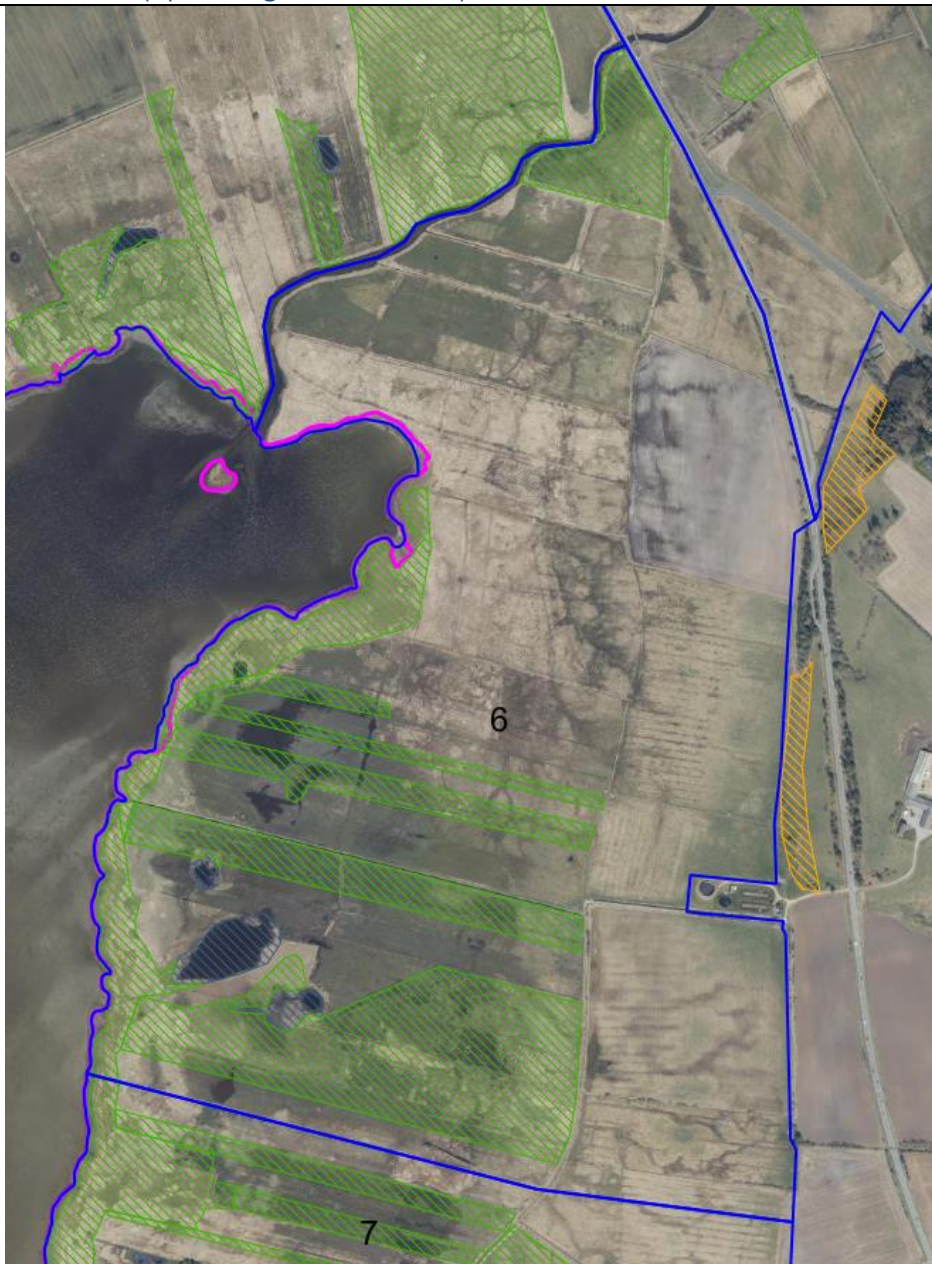
Figur 7: Område 6. Kortlagt natur er vist med farvede flader, habitatområdegrænse med blå linje.

Størstedelen af arealerne er landbrugsarealer, som primært bruges til høslet. Der er ingen habitatnaturtyper i området, og kun en mindre del er beskyttet natur, i form af søer og eng. Der er flere små søer med forekomst af spids- og butsnudet frø, som også er registreret som levested for stor vandsalamander.

Der har i 2012-2015 været forsøgt at lave et hydrologiprojekt i området, som blev opgivet pga. de beskyttede arealer, de fugtige forhold, der begrænser muligheden for jordflytning, samt andre praktiske udfordringer.

- Hele området: arbejde med hydrologien (lukke grøfter), for at skabe forudsætningerne for forekomst af rigkær. Der skal tages højde for spildevandsanlægget.
- Hele området: Samhegning og afgræsning af arealerne – forventes at skabe mere dynamik strukturelt og planteartsmæssigt i området.

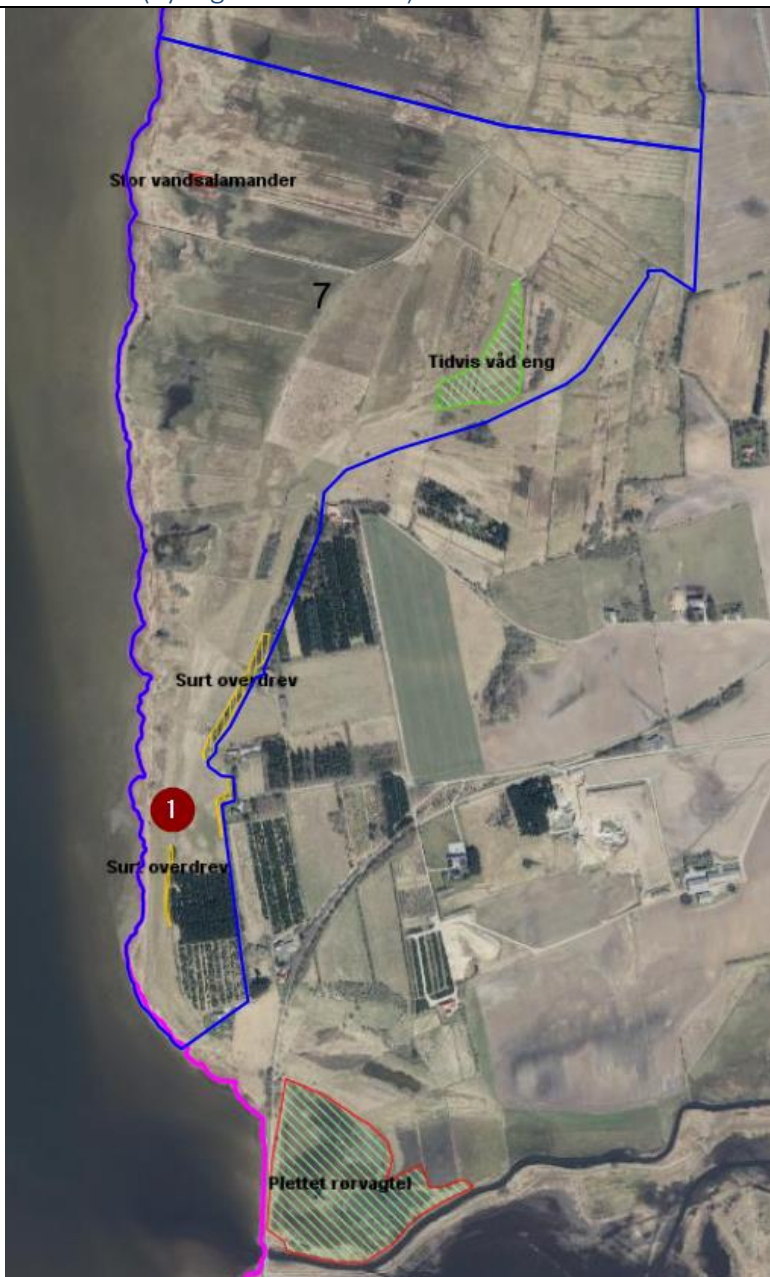
Figur 8: Område 7. Kortlagt natur er vist med farvede flader, habitatområdegrænse med blå linje. Levested for plettet rørvagtøl er markeret med lys grøn flade, og rød kant.

Cirka halvdelen af arealerne er landbrugsarealer, der bruges til høslet. Resten er primært beskyttet eng og mose, mens der også i den sydlige del er plantage. Der er 3 arealer der er kortlagt, hvoraf 2 er kortlagt som surt overdrev, og ét som tidvis våd eng. Syd for området, er der registreret levested for plettet rørvagtøl.

- 1: Hegning fra syd kan udvides mod nord.

- Hele området: arbejde med hydrologien (lukke grøfter), for at skabe forudsætningerne for forekomst af rigkær, samt potentielt udvide levestedet for plettet rørvagtel. Der skal tages højde for spildevandsanlægget.
- Hele området: Samhegning og afgræsning af arealerne – forventes at skabe mere dynamik strukturelt og planteartsmæssigt i området.
